Fotos, die zu dem DPS-Förderprojekt 2014 Ehem. Zisterzienser-Klosterkirche Heiliger Martin und Himmelfahrt der seligen Jungfrau Maria (Polen) entstanden sind – Teil 2

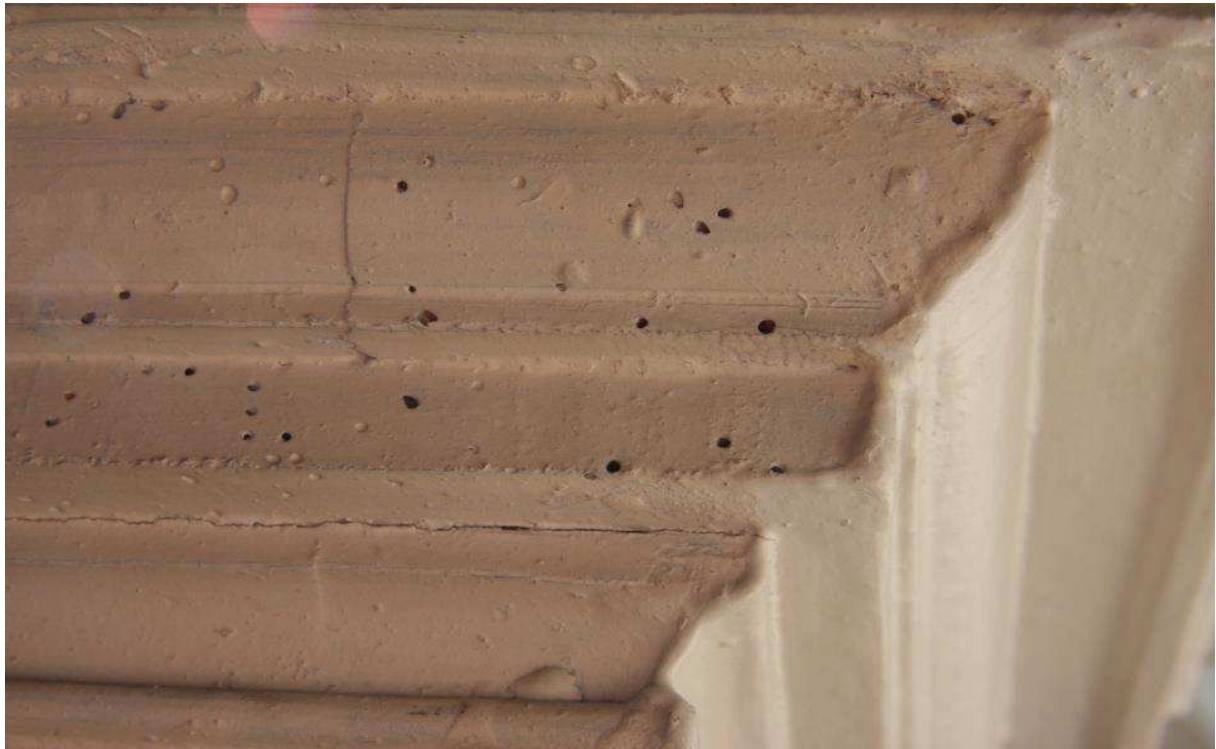
Ehem. Klosterkirche, Hauptaltar, Tabernakel, Holzwicklerbefall, Herbst 2014 (Foto: Monument Service)

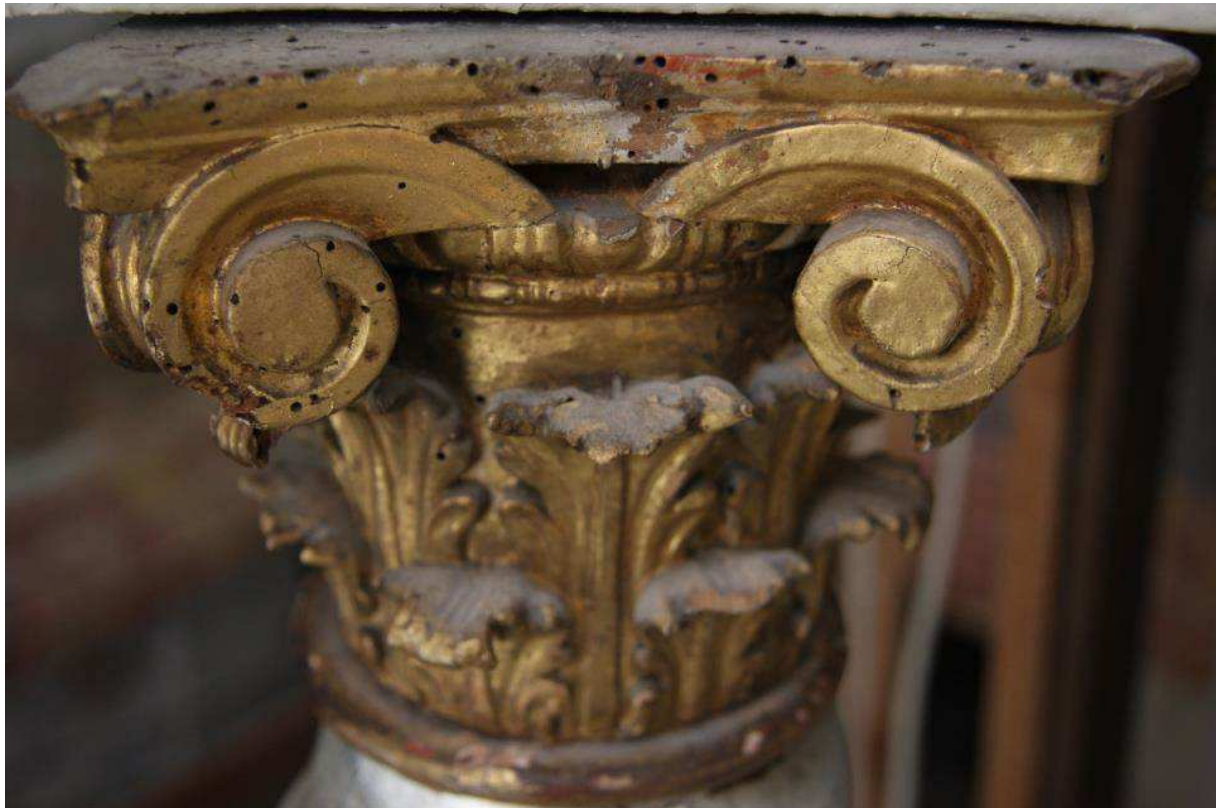
Ehem. Klosterkirche, Hauptaltar, Tabernakel, holzgeschädigtes Kapitell, Sommer 2014 (Foto: Monument Service)

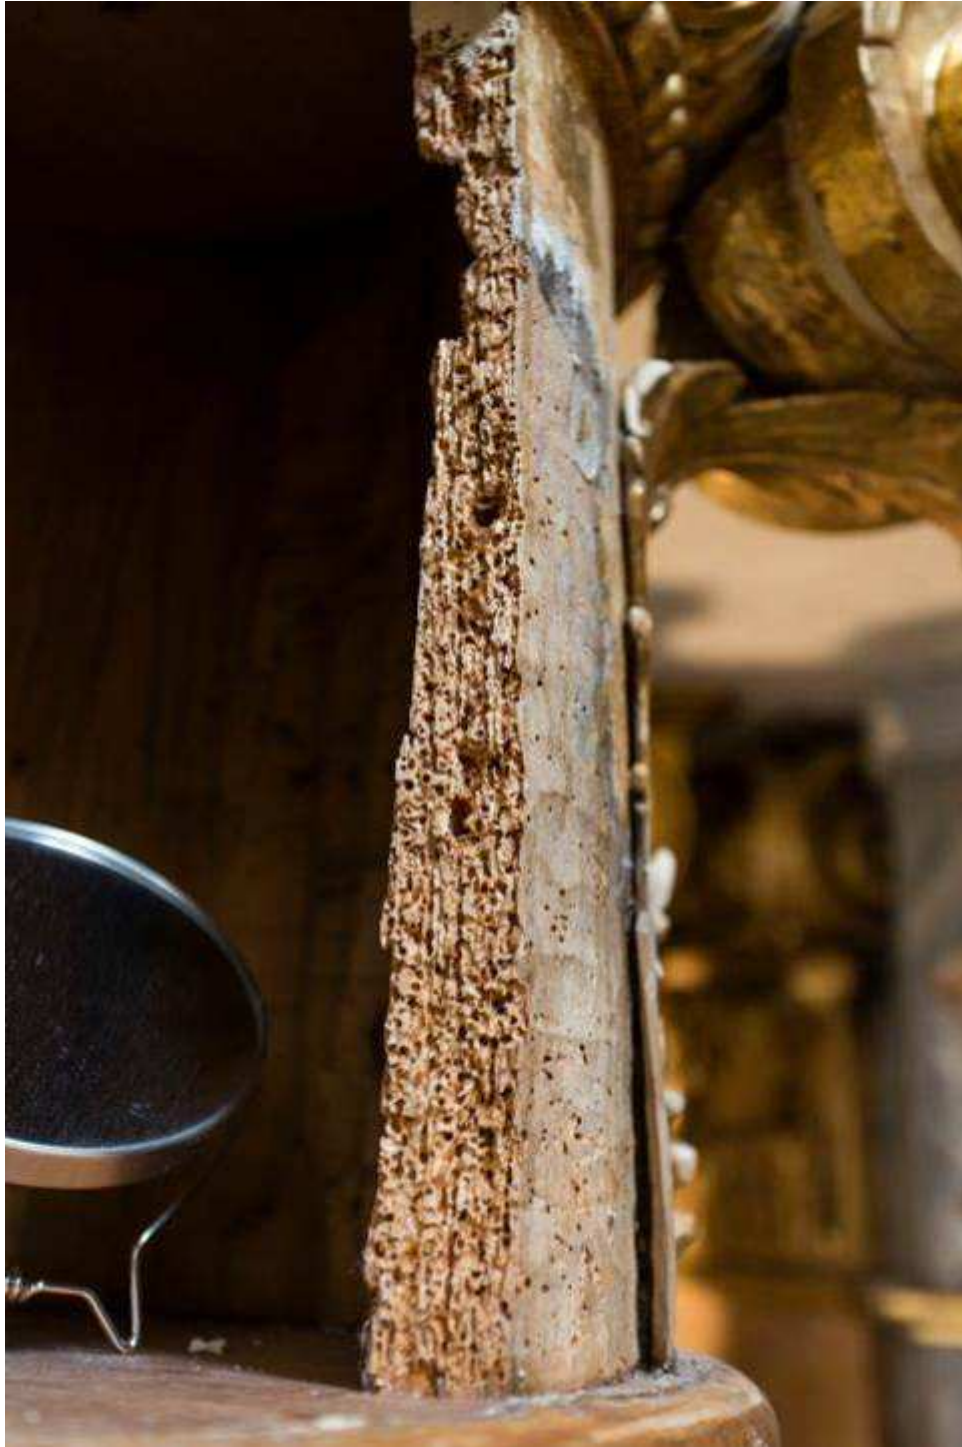
Ehem. Klosterkirche, Hauptaltar, Tabernakel, Holzwurmbefall, Herbst 2014

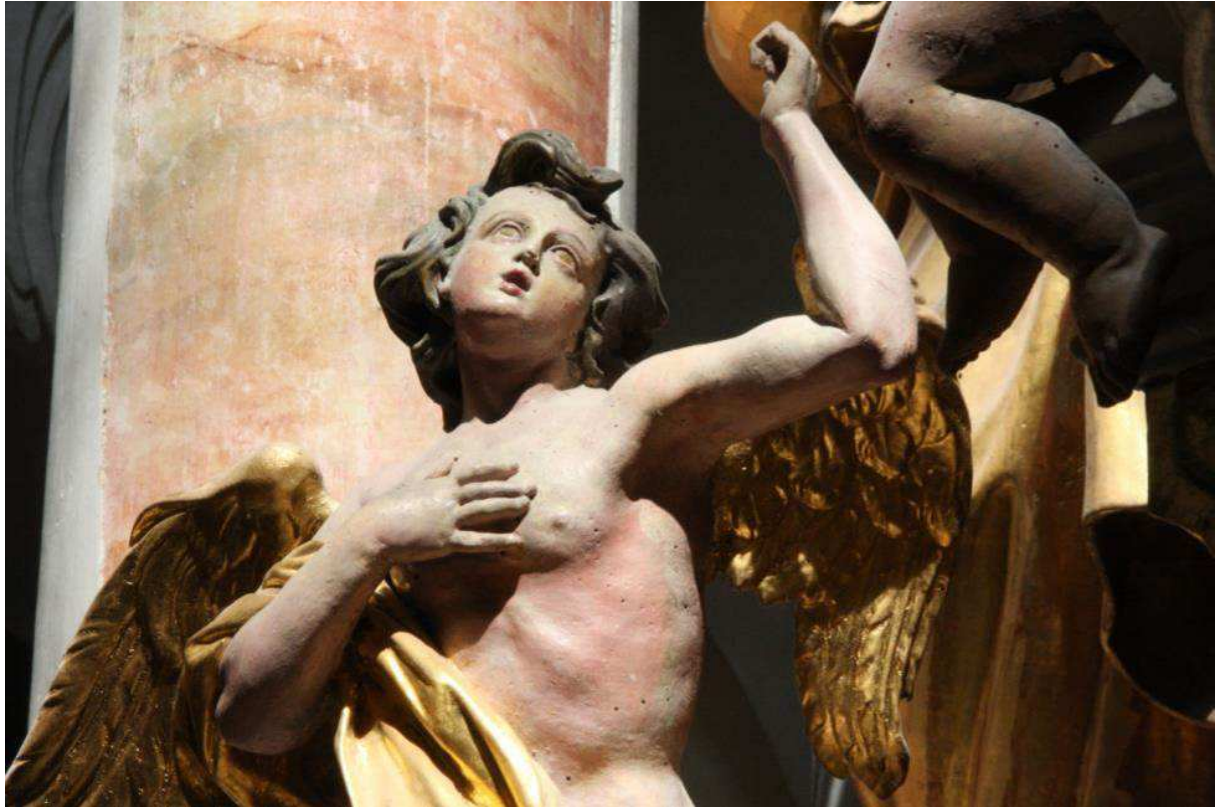
Ehem. Klosterkirche, Hauptaltar, Tabernakel, geschädigte Engelsfigur, Sommer 2014 (Foto: Monument Service)

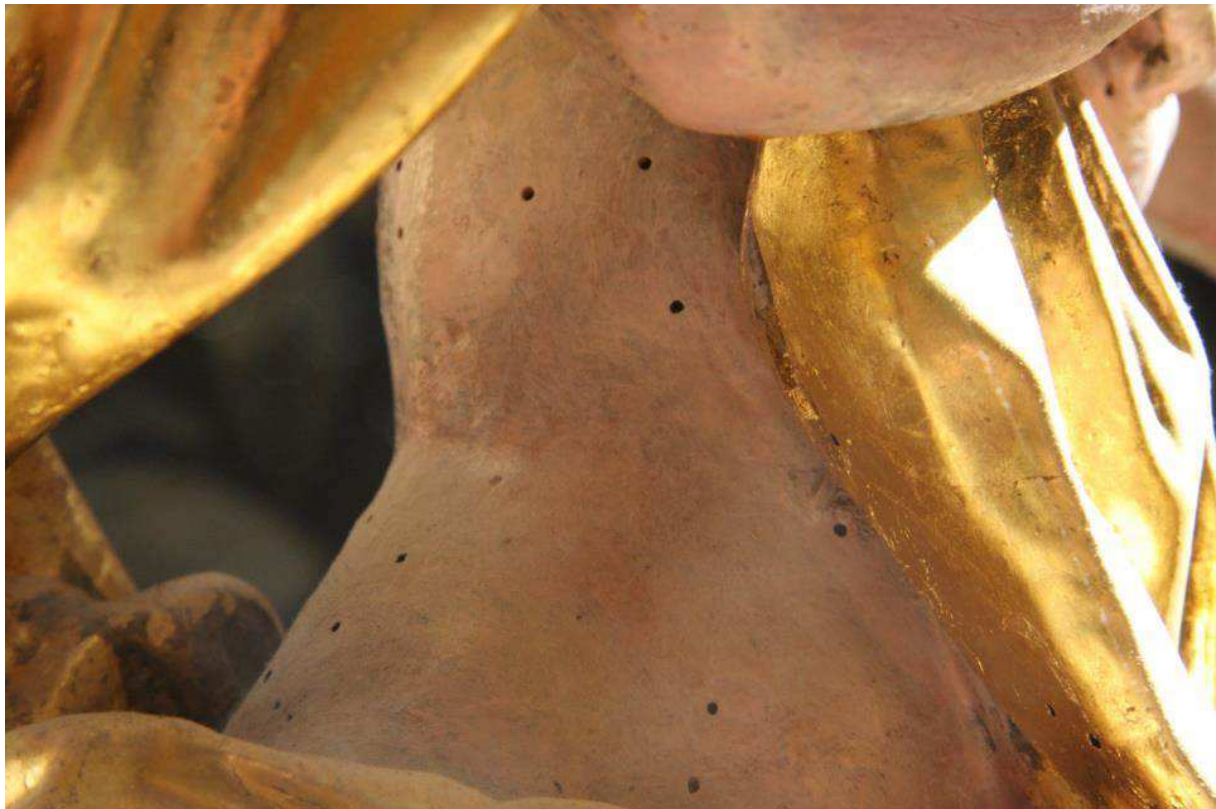
Ehem. Klosterkirche, Hauptaltar, Tabernakel, Ausschnitt geschädigte Engelsfigur, Sommer 2014 (Foto: Monument Service)

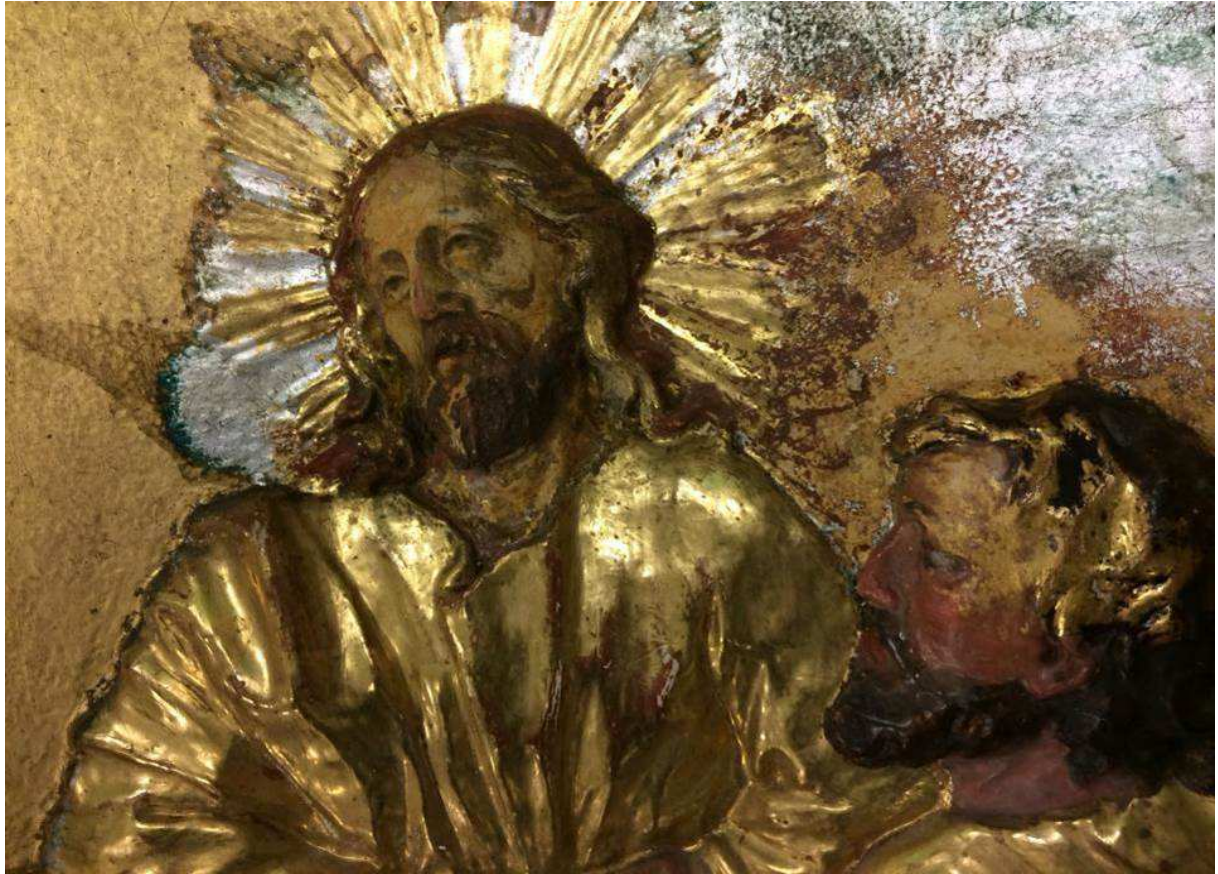
Ehem. Klosterkirche, Hauptaltar, Tabernakel, Ausschnitt Góodrelief Abendmahl von Emmaus, Sommer 2014 vor Restaurierung(Foto: Monument Service)
