Fotos, die zu dem DPS-Förderprojekt "Rügenwalde / Darłowo, ehem. Hemptenmacherhaus (ul. Powstanców Warszawskich 51/Rynkowa 2)" (Polen) im Zeitraum 2012 bis 2015 entstanden sind –
Bildteil 3

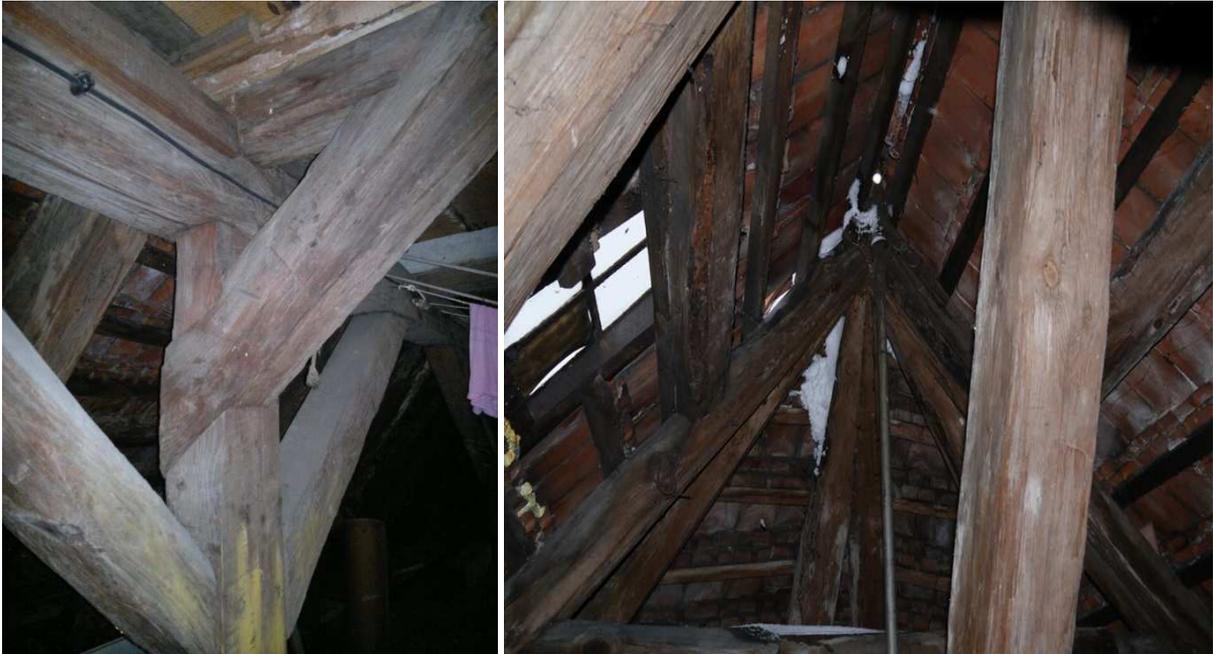
Bauzeitliche zimmermannsmäßige Verbindung im Dachstuhl des Vorderhauses und obere Dachstuhlebene Vorderhaus (Spitzboden) mit Flugschnee. Winter 2012/13 (Foto: Architekturbüro festgrupa)

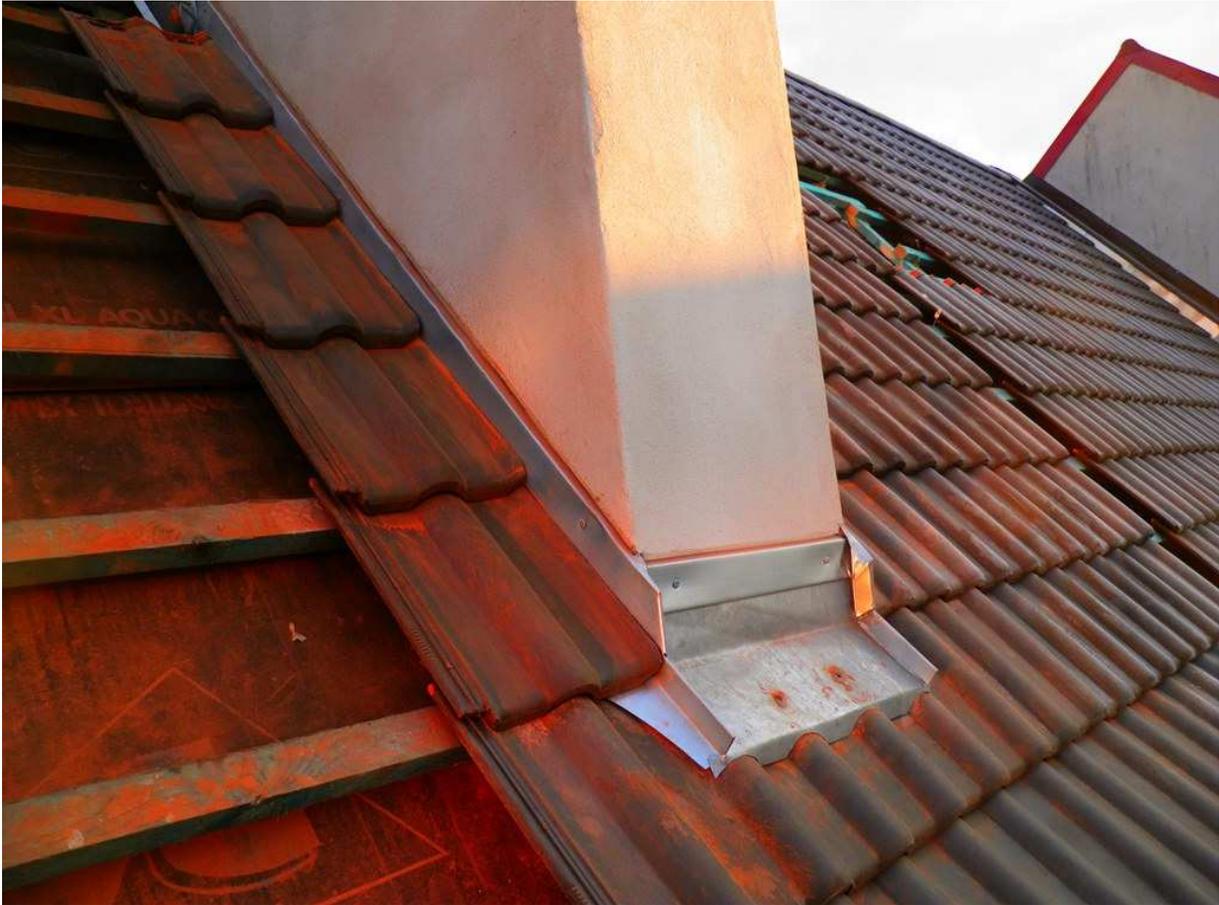
Neuverblechung Schornstein Nebengebäude Winter 2014/15 (Foto: Architekturbüro festgrupa)

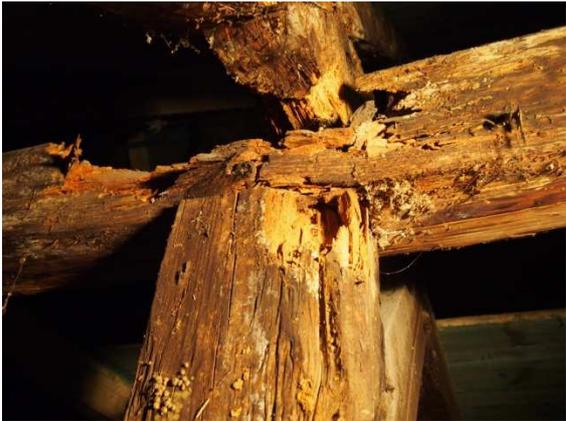
Verbindung im Dachstuhl Vorderhaus vor Sanierung. Winter 2014/15 (Foto: Architekturbüro festgrupa)

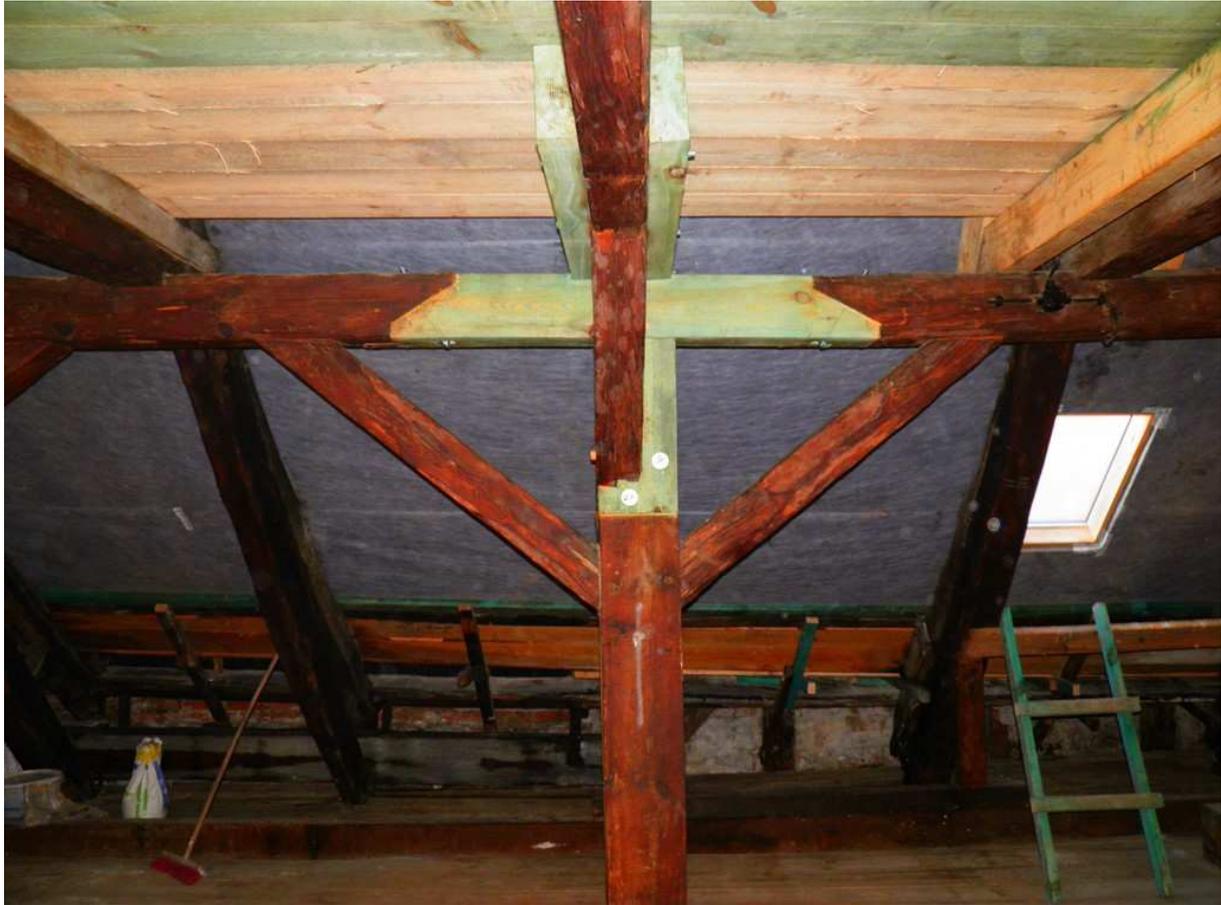
Reparierte Verbindung Dachstuhl Vorderhaus. Winter 2014/15 (Foto: Architekturbüro festgrupa)

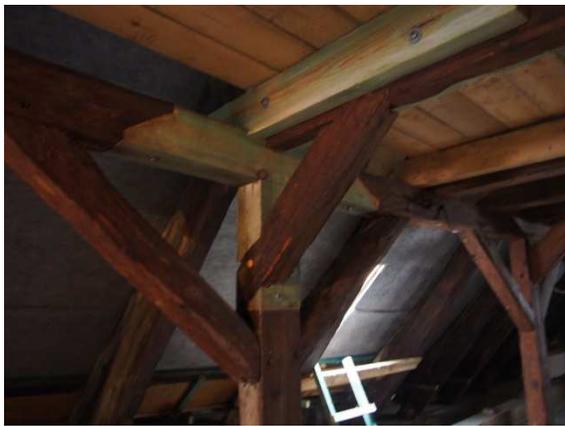
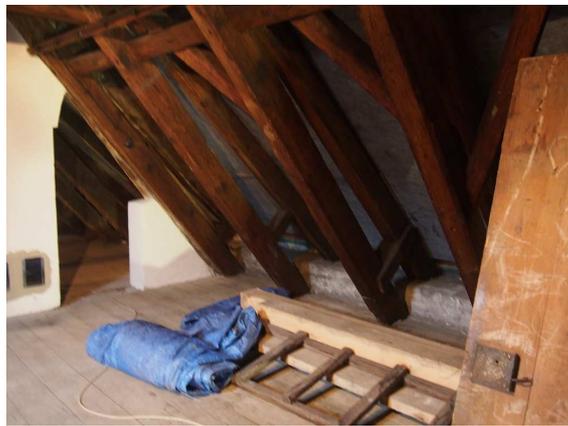
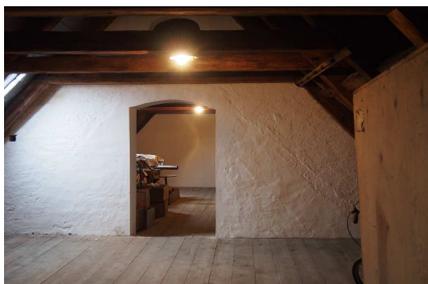
Reparierte Dachstuhlkonstruktion Vorderhaus (links), Nebengebäude (rechts und unten). Winter 2014/15 (Foto: Architekturbüro festgrupa)

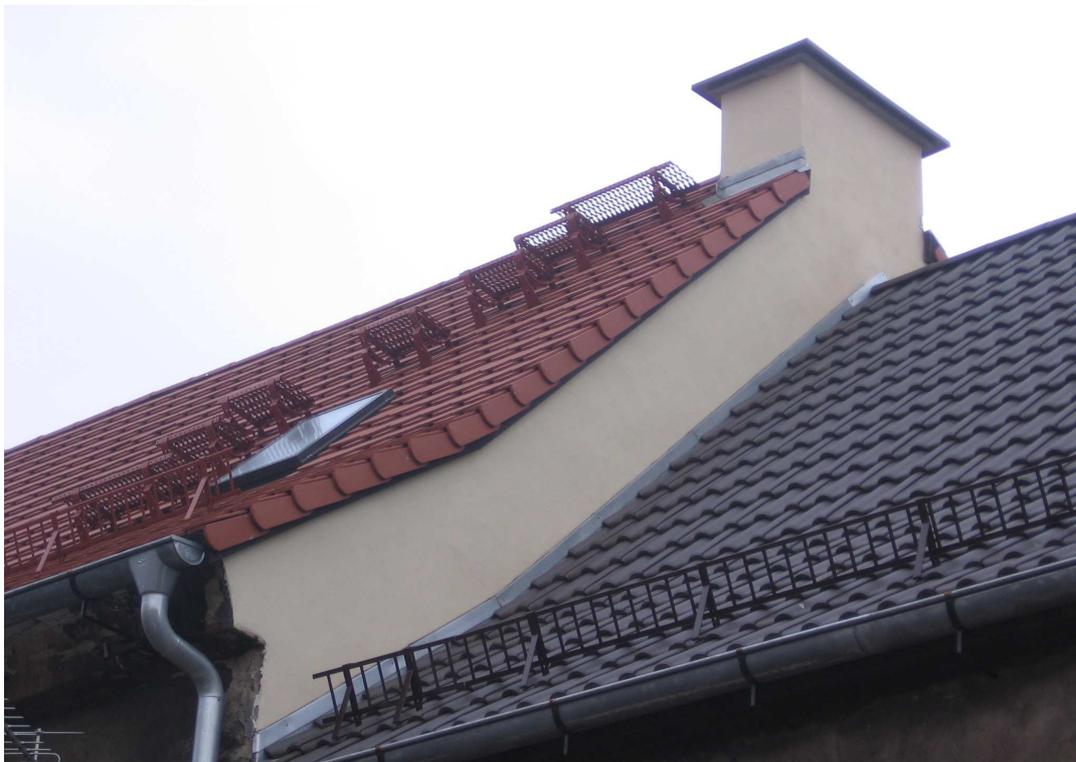
Giebelanschlussbereich älteres und jüngeres Nebengebäude nach Dachsanierung. Winter 2014/15 (Foto: Architekturbüro festgrupa)

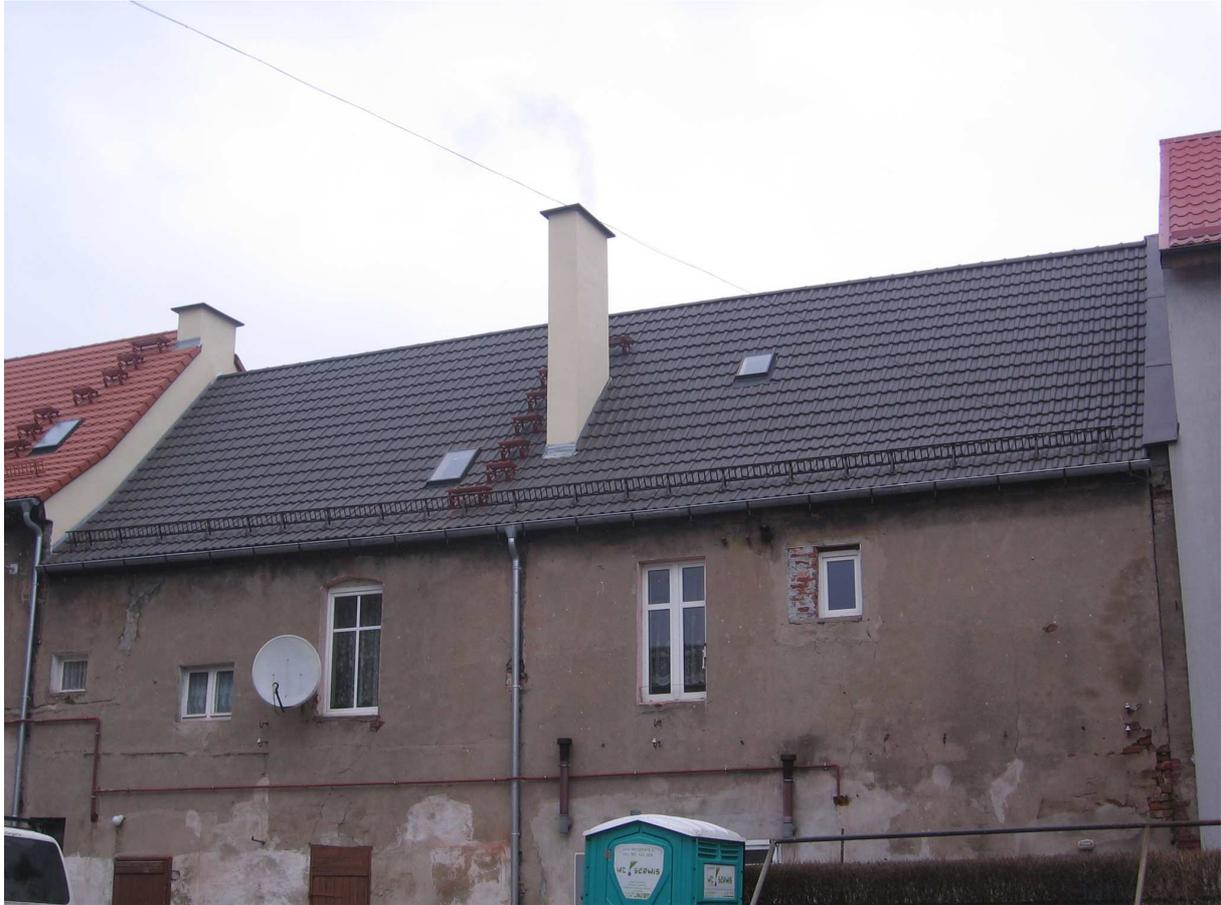
Südseite des jüngeren Nebengebäudes nach Dachsanierung. Winter 2014/15 (Foto: Architekturbüro festgrupa)
