Fotos, die zu dem DPS-Förderprojekt 2015 Ehem. Zisterzienser-Klosterkirche Heiliger Martin und Himmelfahrt der seligen Jungfrau Maria (Polen) „Restaurierungsetappe 2015 Bekrönung barocker Hauptaltar“ entstanden sind – Teil 6

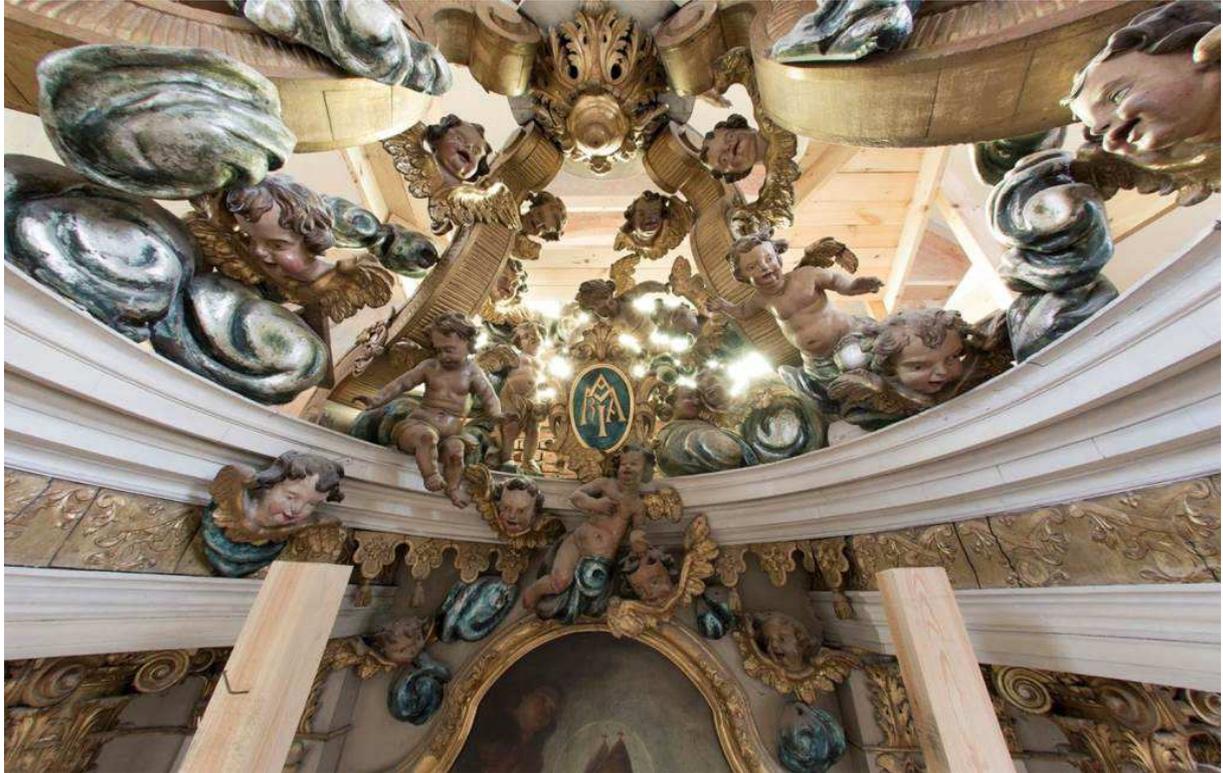
Ehem. Klosterkirche, Altarbekrönung vor der Restaurierung 2015 (Foto: Monument Service)

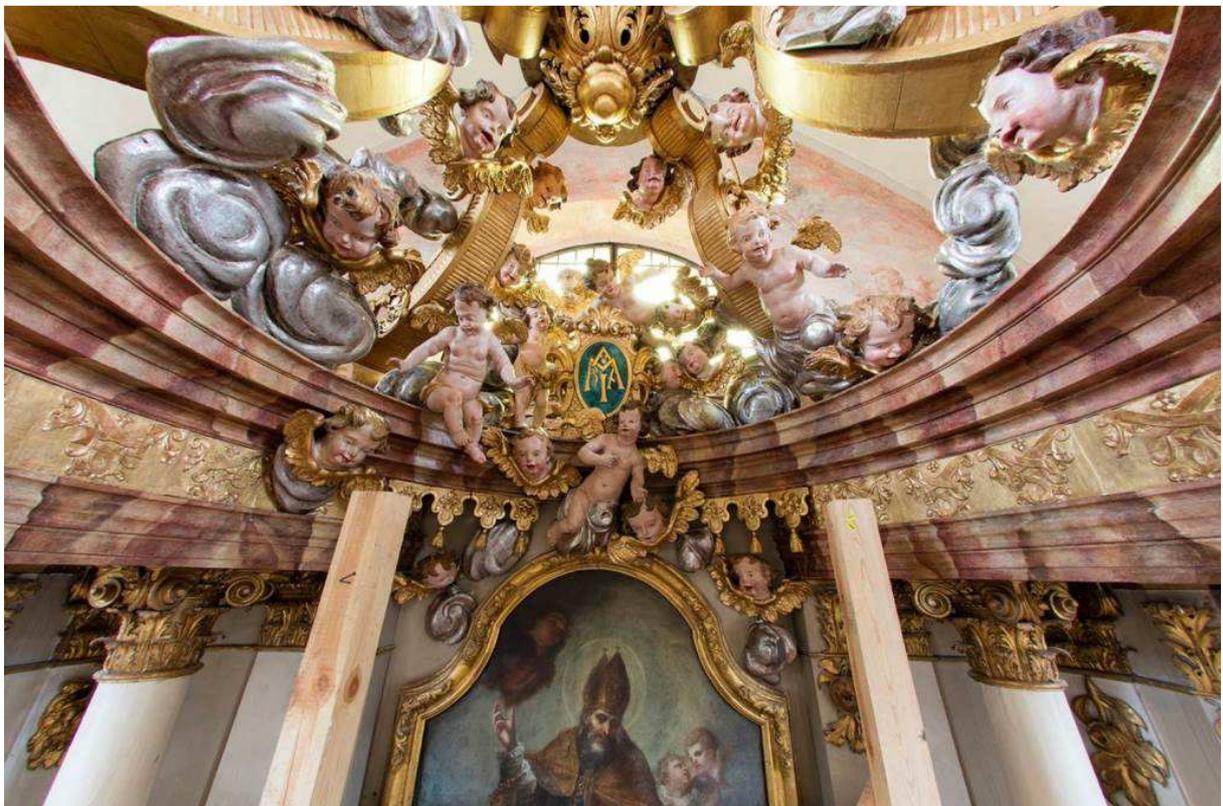
Ehem. Klosterkirche, Altarbekrönung nach der Restaurierung 2015 (Foto: Monument Service)

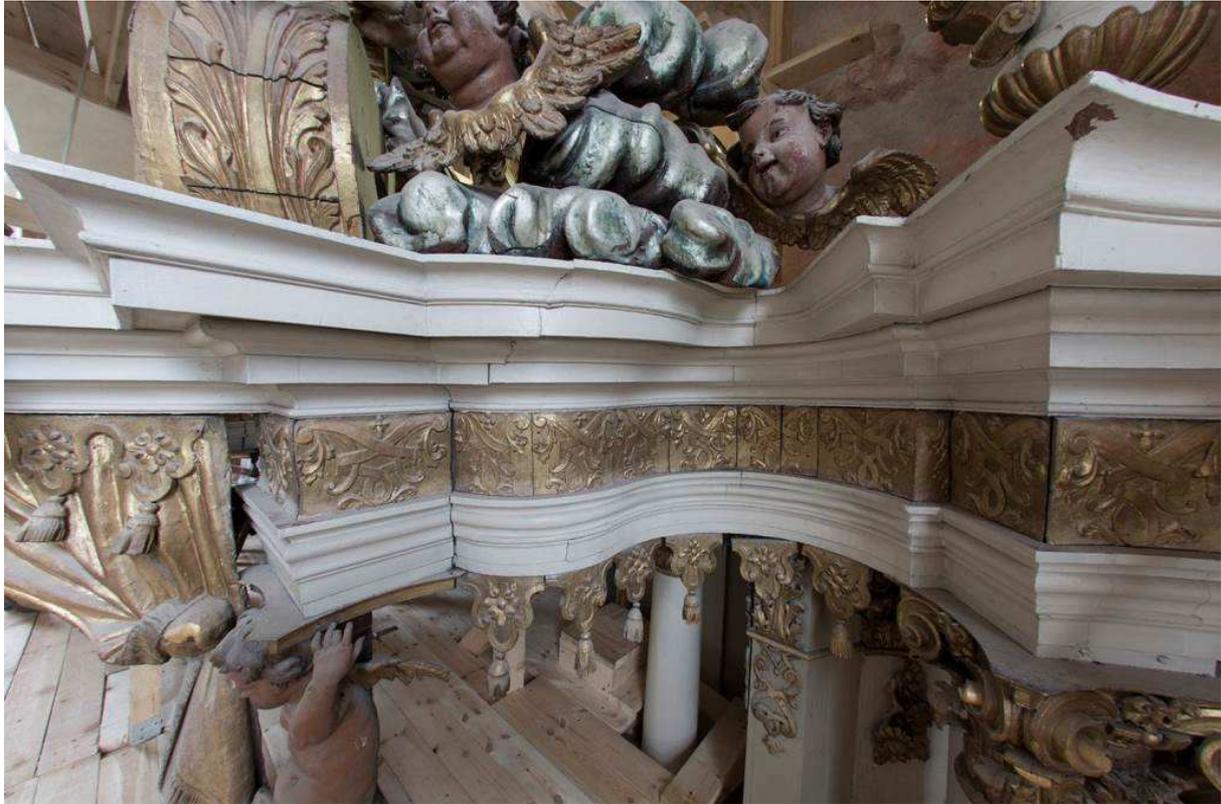
Ehem. Klosterkirche, Ausschnitt Altarbekrönung – Zustand 2015 vor der Restaurierung (Foto: Monument Service)

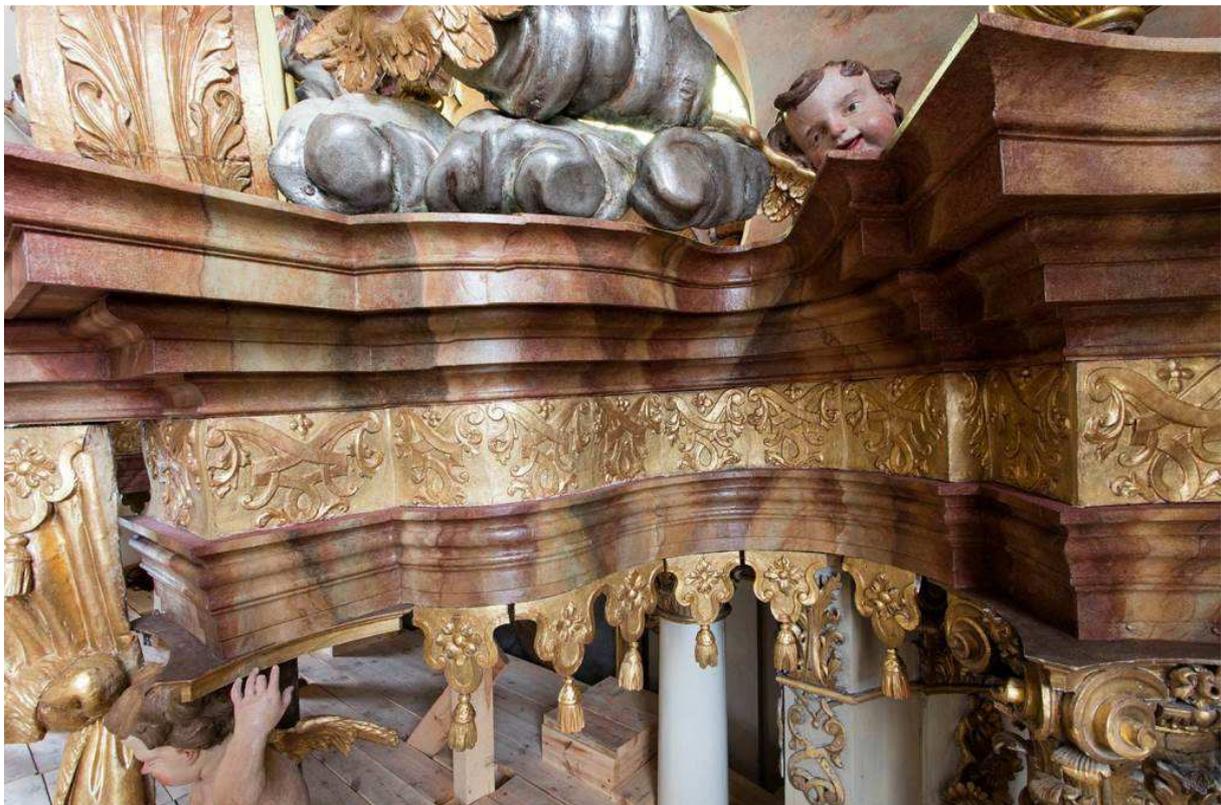
Ehem. Klosterkirche, Ausschnitt Altarbekrönung – Zustand 2015 nach der Restaurierung (Foto: Monument Service)

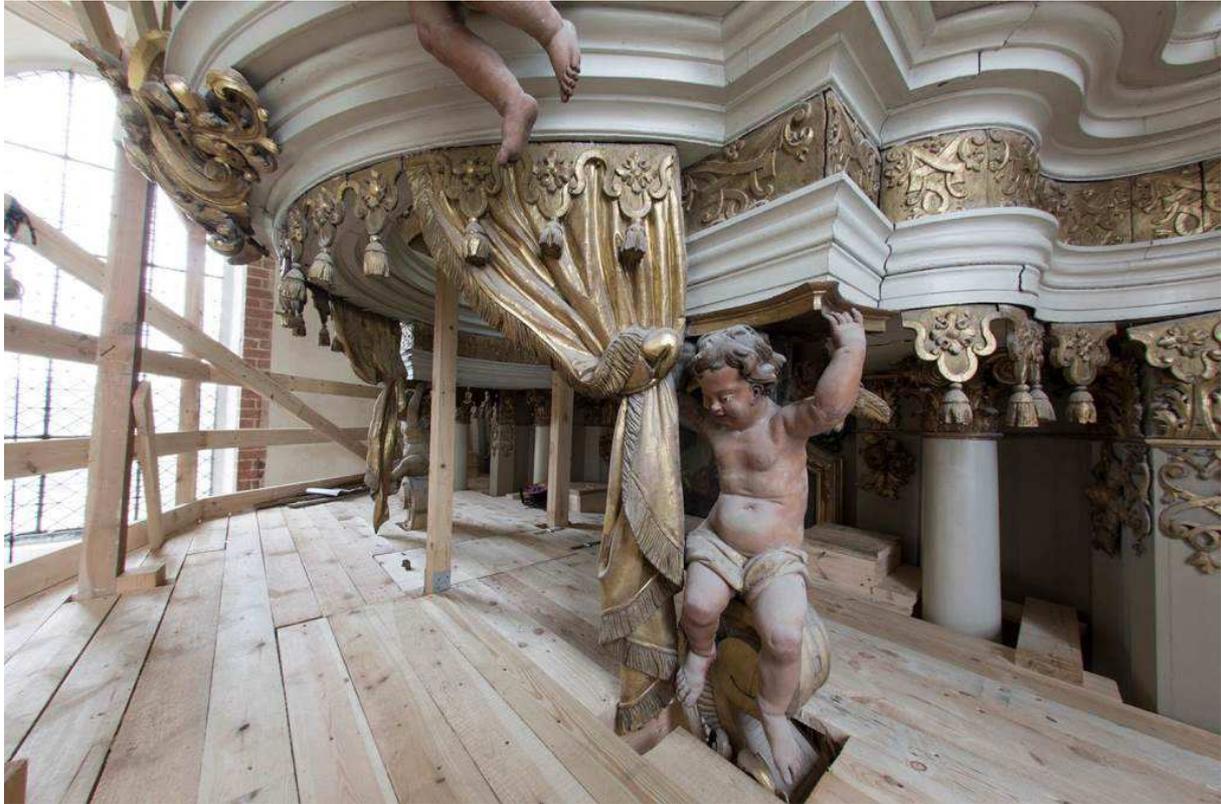
Ehem. Klosterkirche, Ausschnitt Altarbekrönung 2015 vor der Restaurierung (Foto: Monument Service)

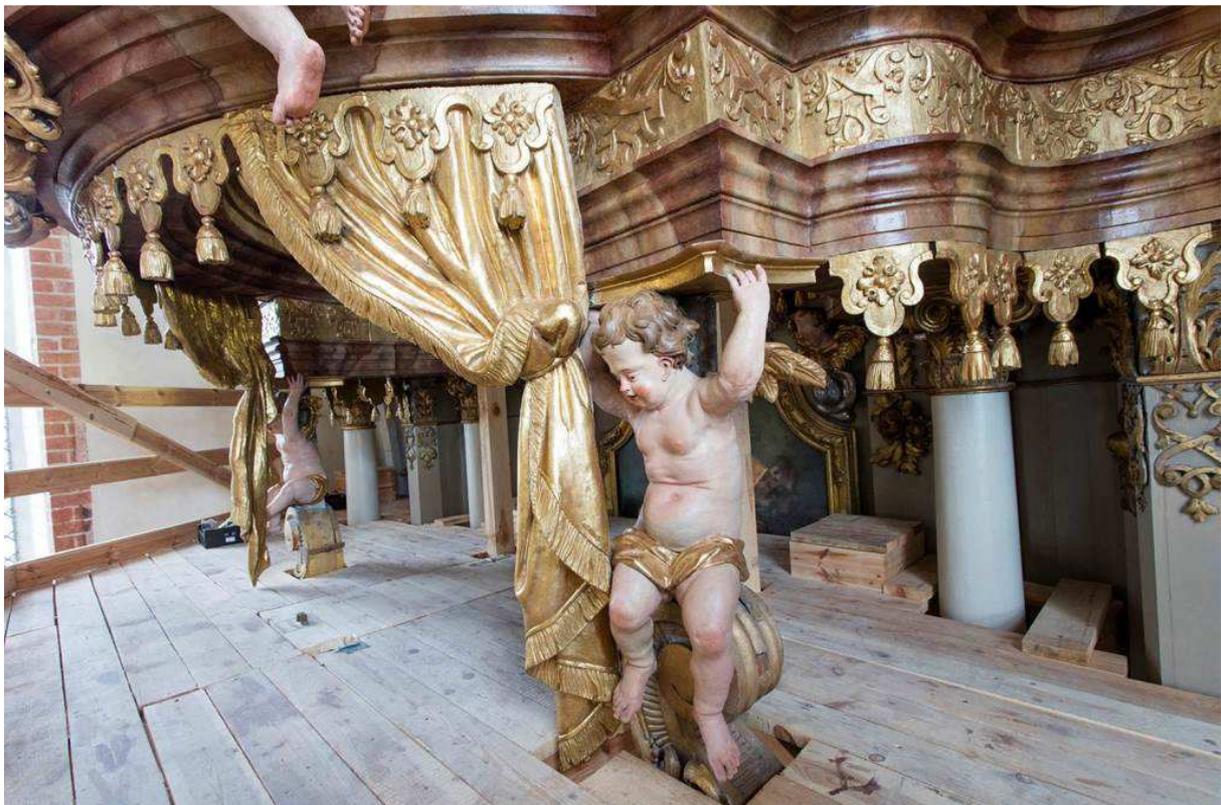
Ehem. Klosterkirche, Ausschnitt Altarbekrönung 2015 nach der Restaurierung (Foto: Monument Service)

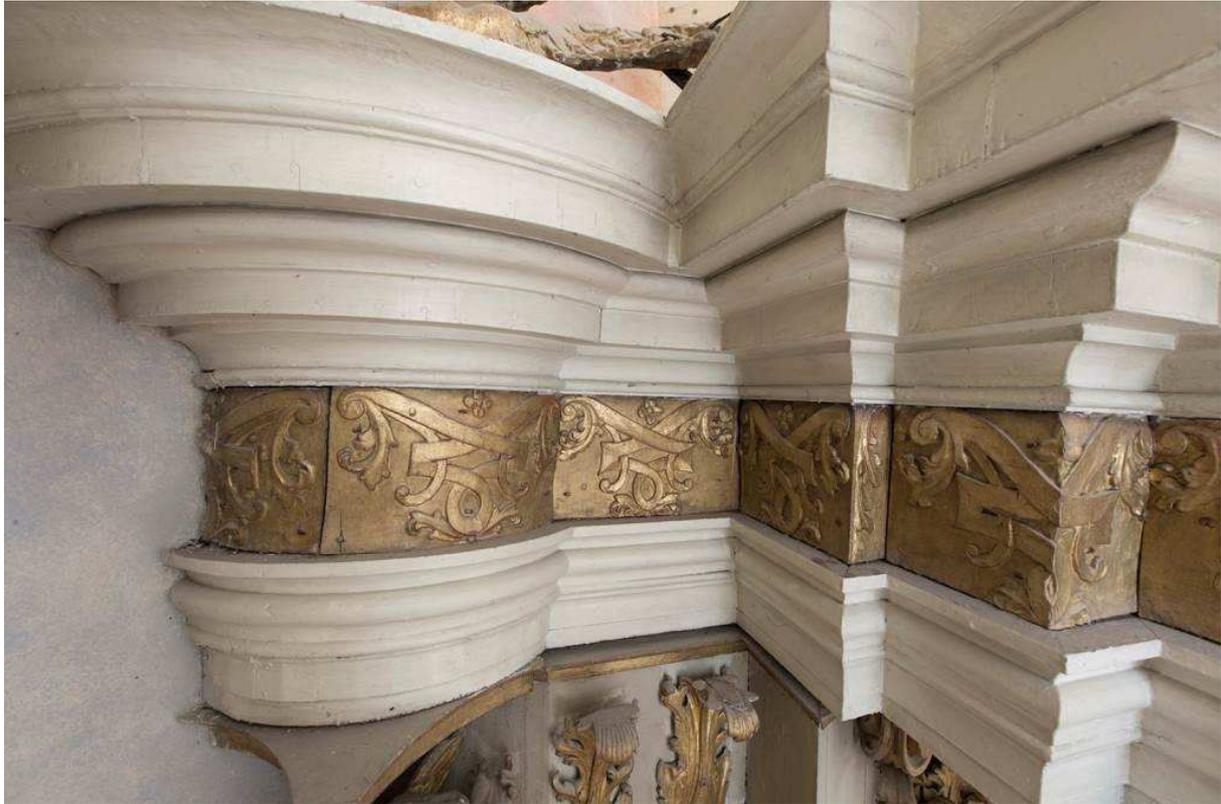
Ehem. Klosterkirche, Ausschnitt Altarbekrönung 2015 vor der Restaurierung (Foto: Monument Service)

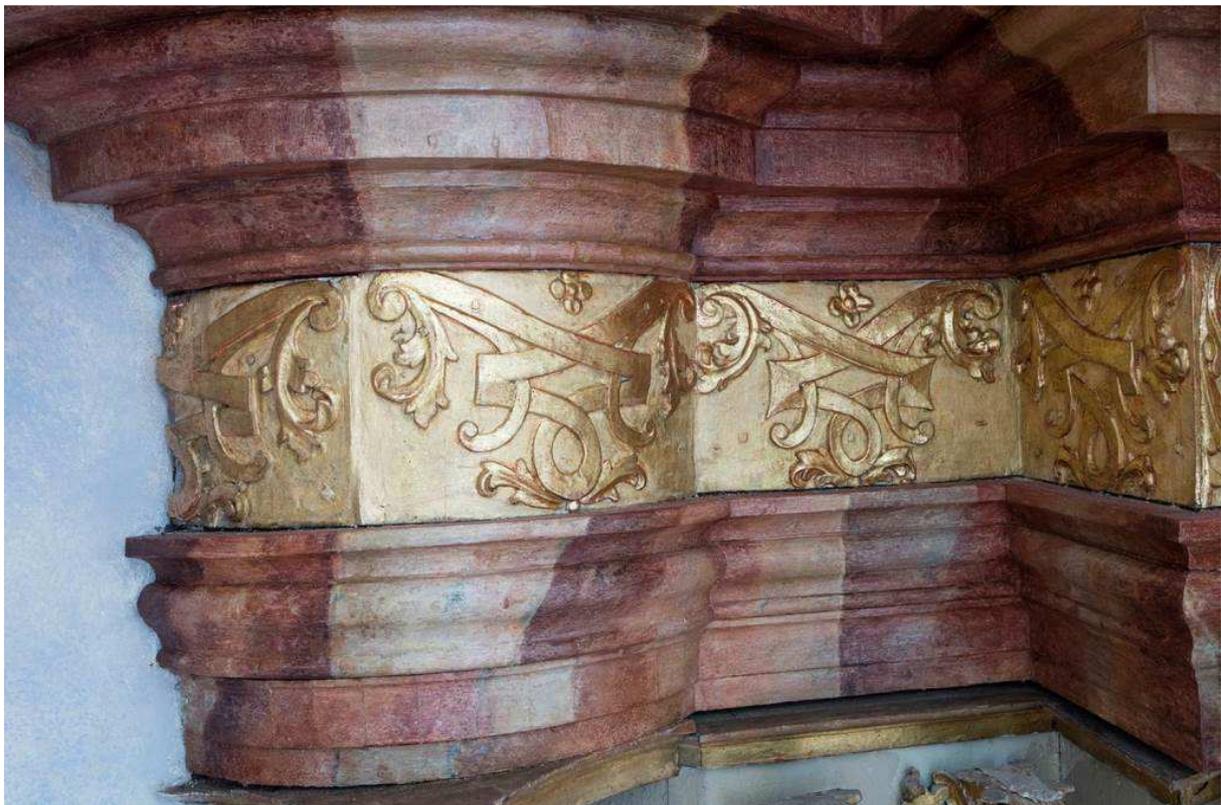
Ehem. Klosterkirche, Ausschnitt Altarbekrönung nach der Restaurierung 2015 (Foto: Monument Service)

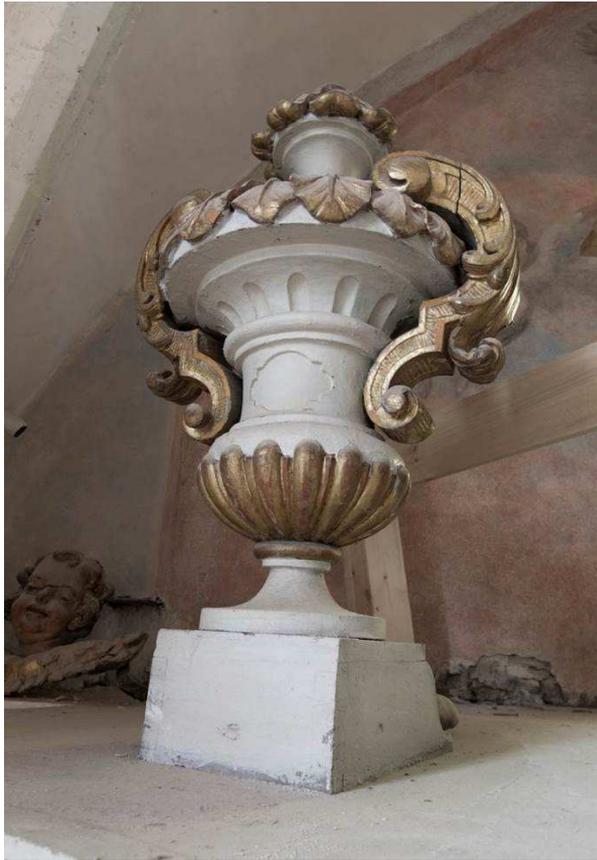
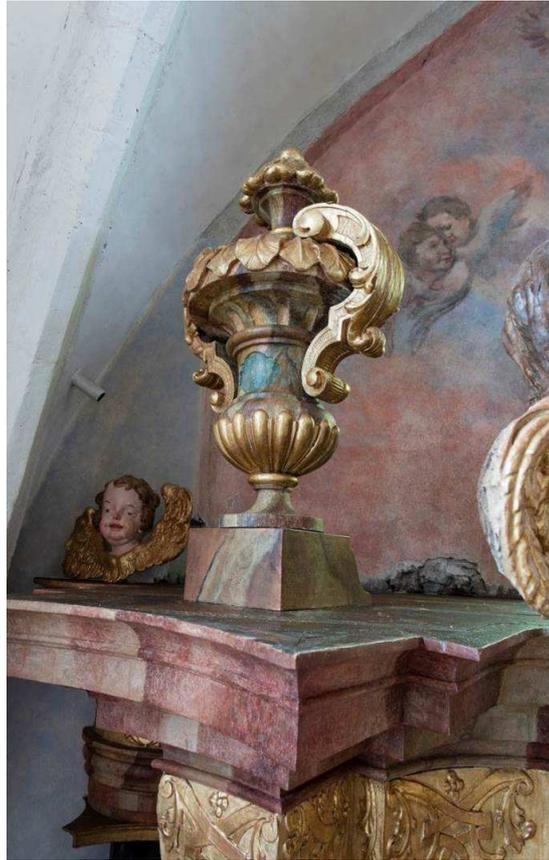
Ehem. Klosterkirche, Ziervase der Altarbekrönung vor und nach Restaurierung 2015 unten
 Dokumentation Labor-Farbfassungsanalyse (Fotos: Monument Service)

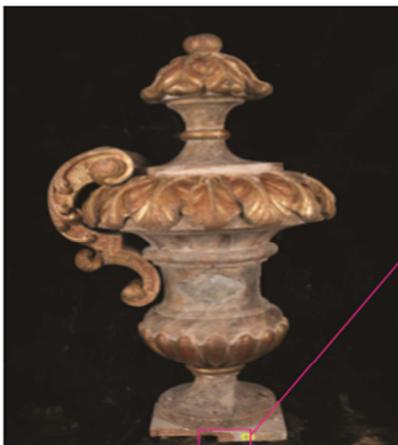
miejsce pobrania próbki WP-1

Próbka WP-1
 pobrana z kostki pod wazą

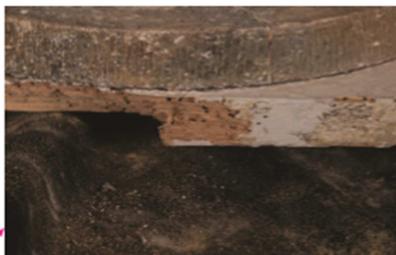
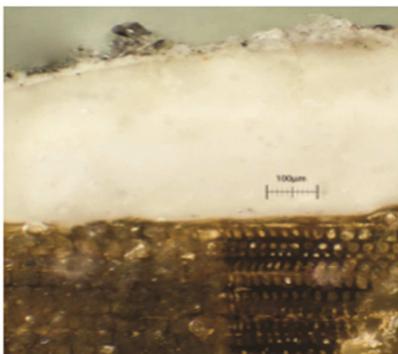
stratygrafia próbki WP-1

układ warstw określony na podstawie stratygrafii,
 i obserwacji *in situ*, od góry:

1. szarobiąta
2. biała
3. biała – grunt
4. drewno

Podłoże w stratygrafii stanowi drewno iglaste. Na
 grubej warstwie gruntu, ok. 0,4 mm widać cienką
 białą warstwę malarską.

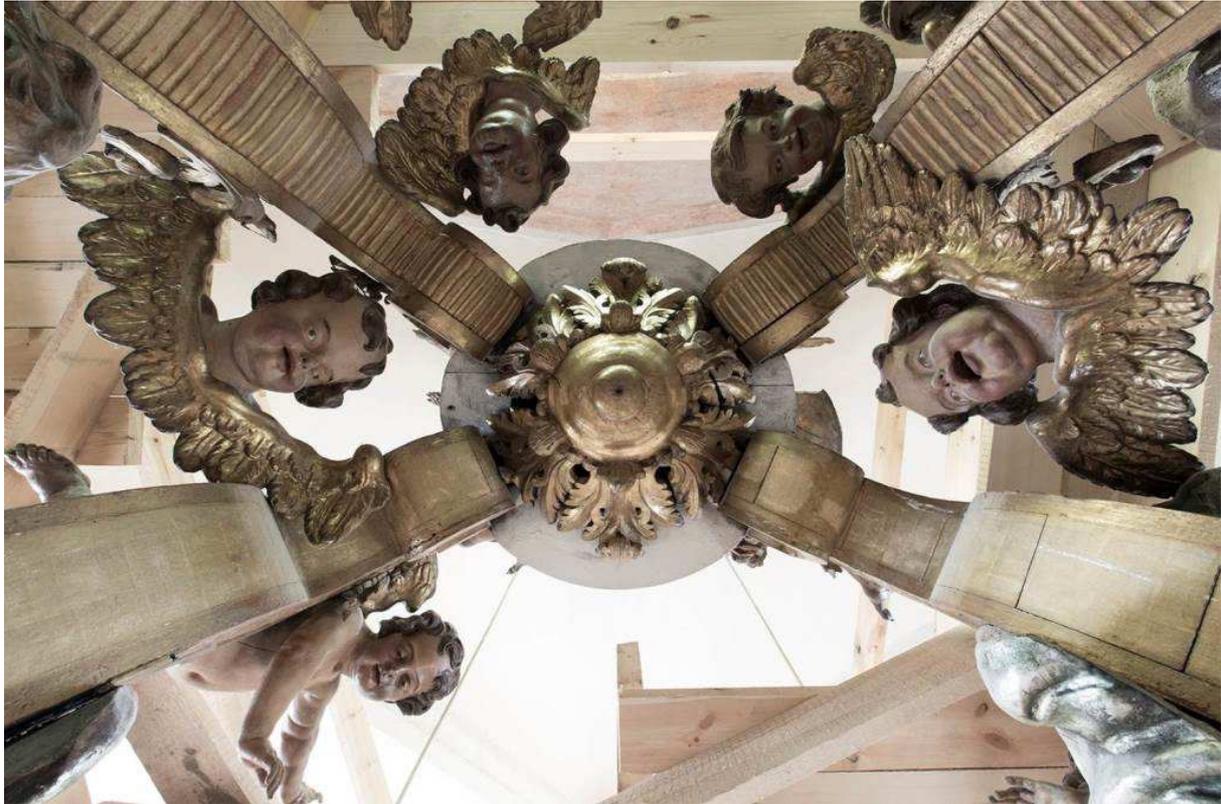
Ehem. Klosterkirche, Altarbekrönung Untersicht vor Restaurierung 2015 (Foto: Monument Service)

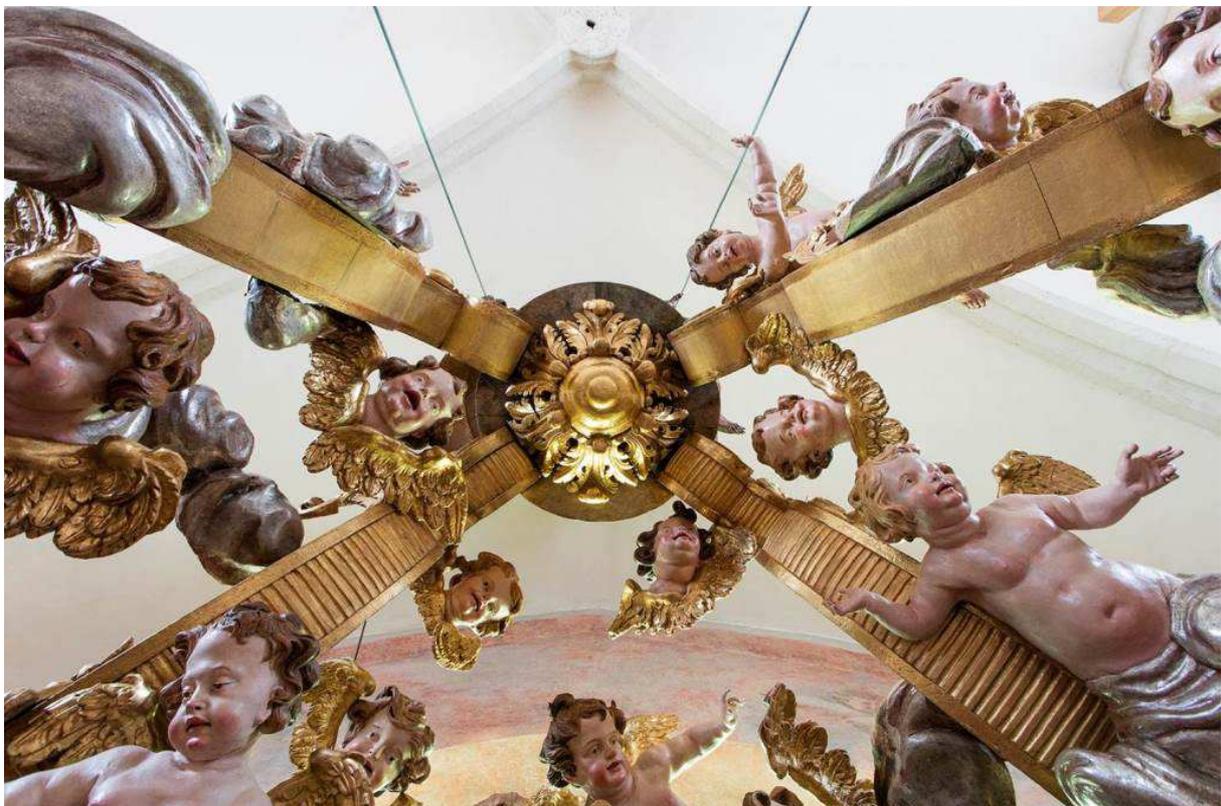
Ehem. Klosterkirche, Altarbekrönung Untersicht nach Restaurierung 2015 (Foto: Monument Service)

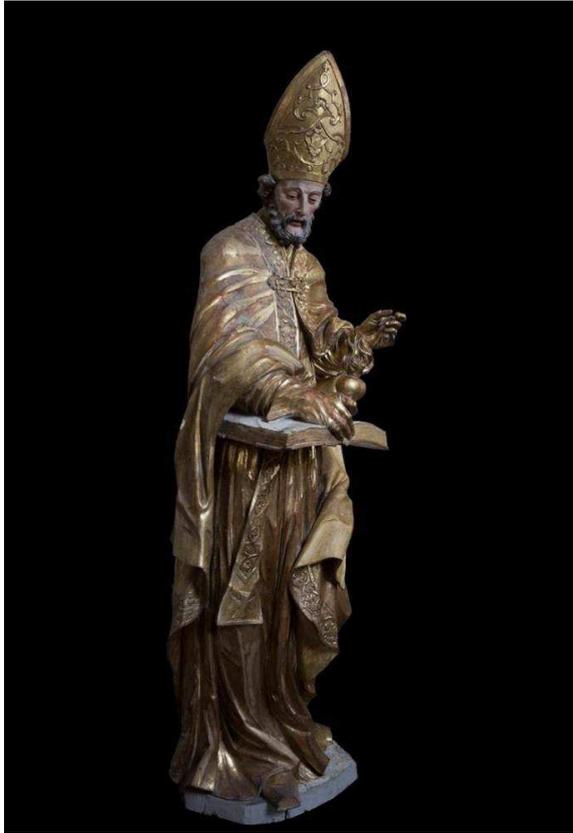
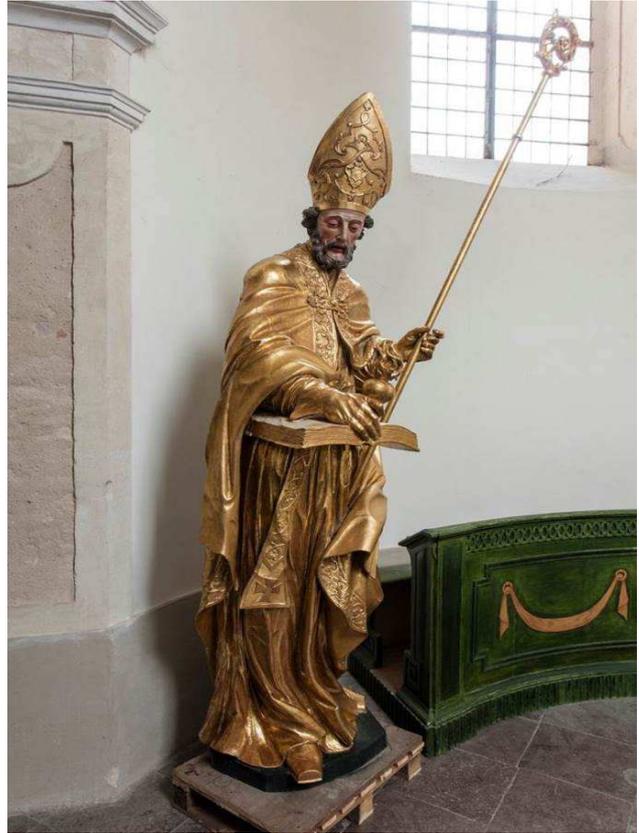
Ehem. Klosterkirche, unterer Altarteil, Ganzfigur Hl. Augustinus vor und nach der Restaurierung 2015
(Fotos: Monument Service)
