Fotos, die zu dem DPS-Förderprojekt Schlagenthin / Sławęcın, Kath. Filialkirche „Muttergottes von Ostra Brama (Muttergottes im spitzen Tor)“ (Polen) im Zeitraum 2014 bis 2015 entstanden sind –
Teil 1

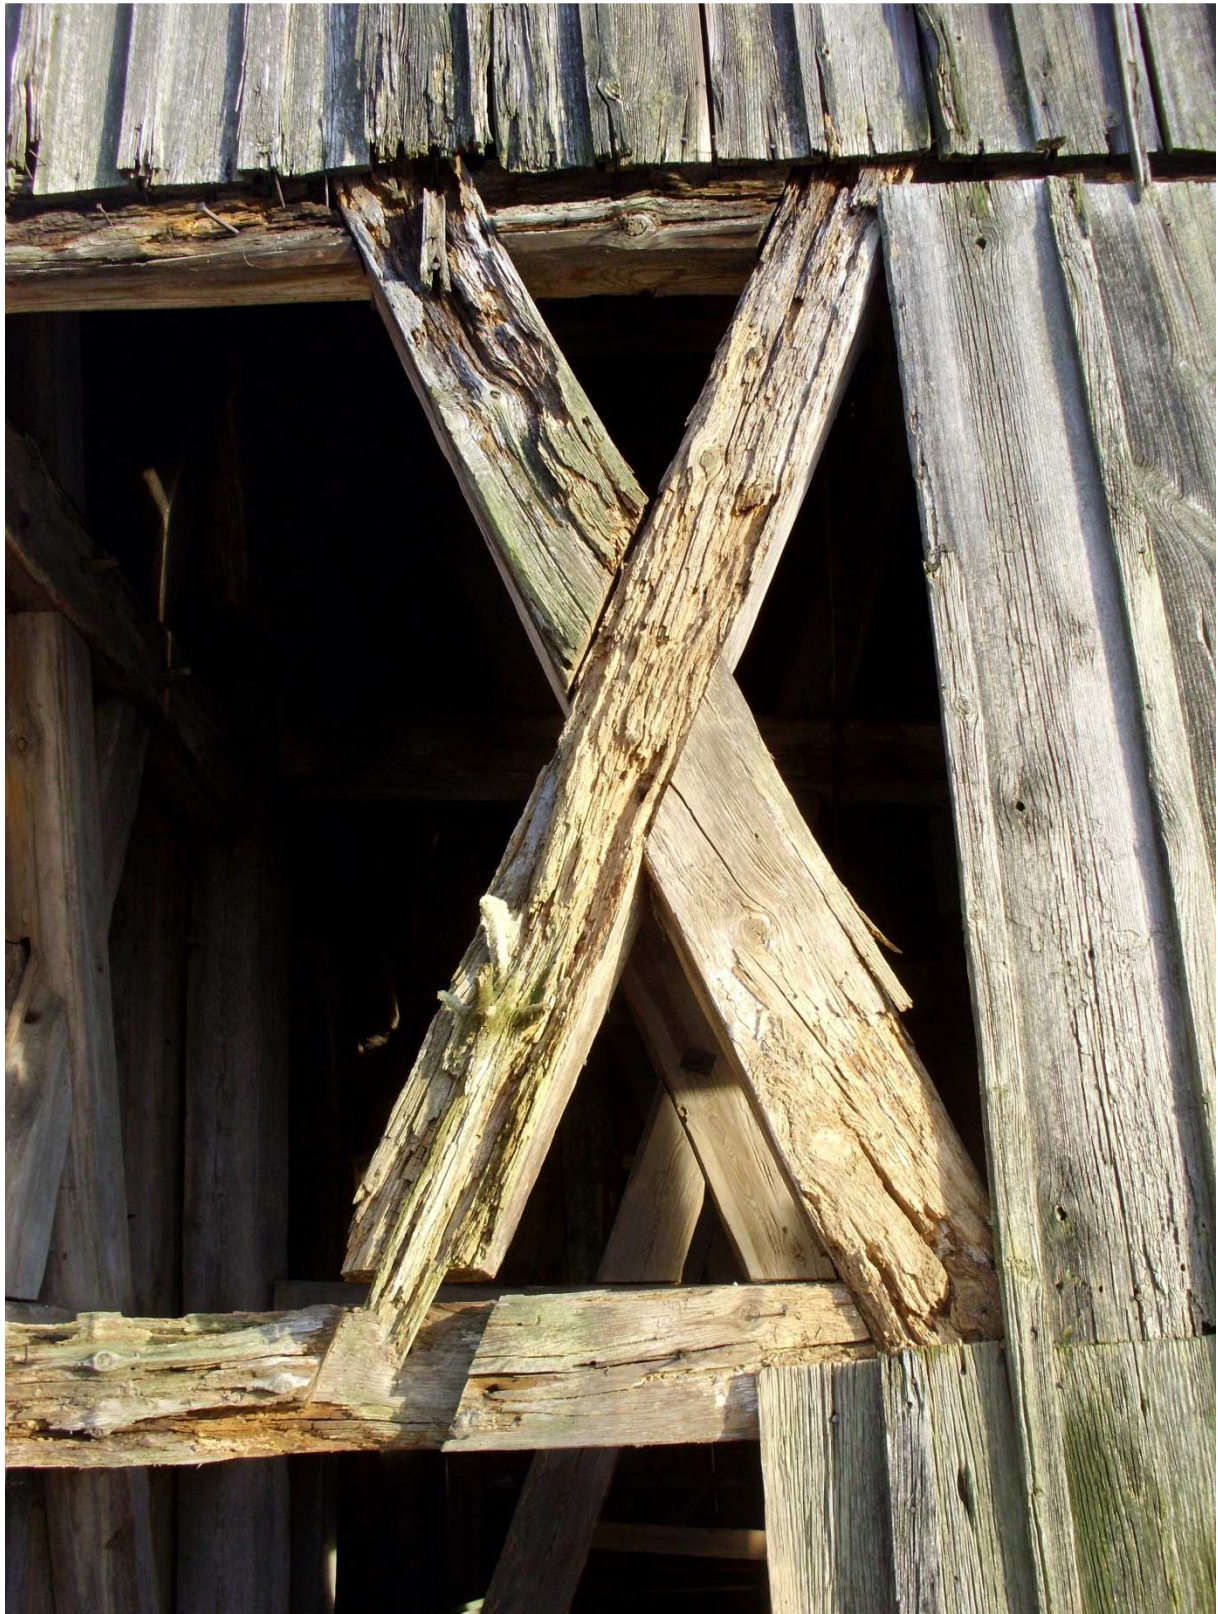
Geschädigte Turmkonstruktion vor Instandsetzung, 2013 (Foto Kirchengemeinde Sławęcın)

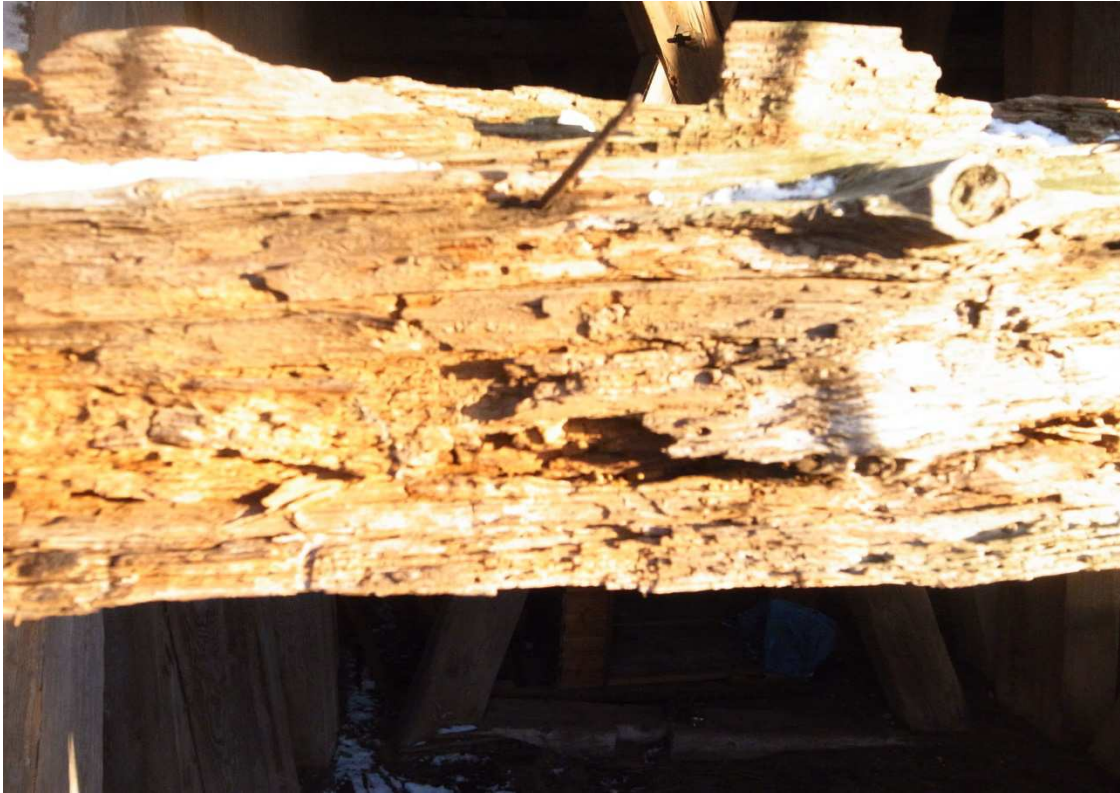
Morsches Konstruktionselement Holzturm, November 2013

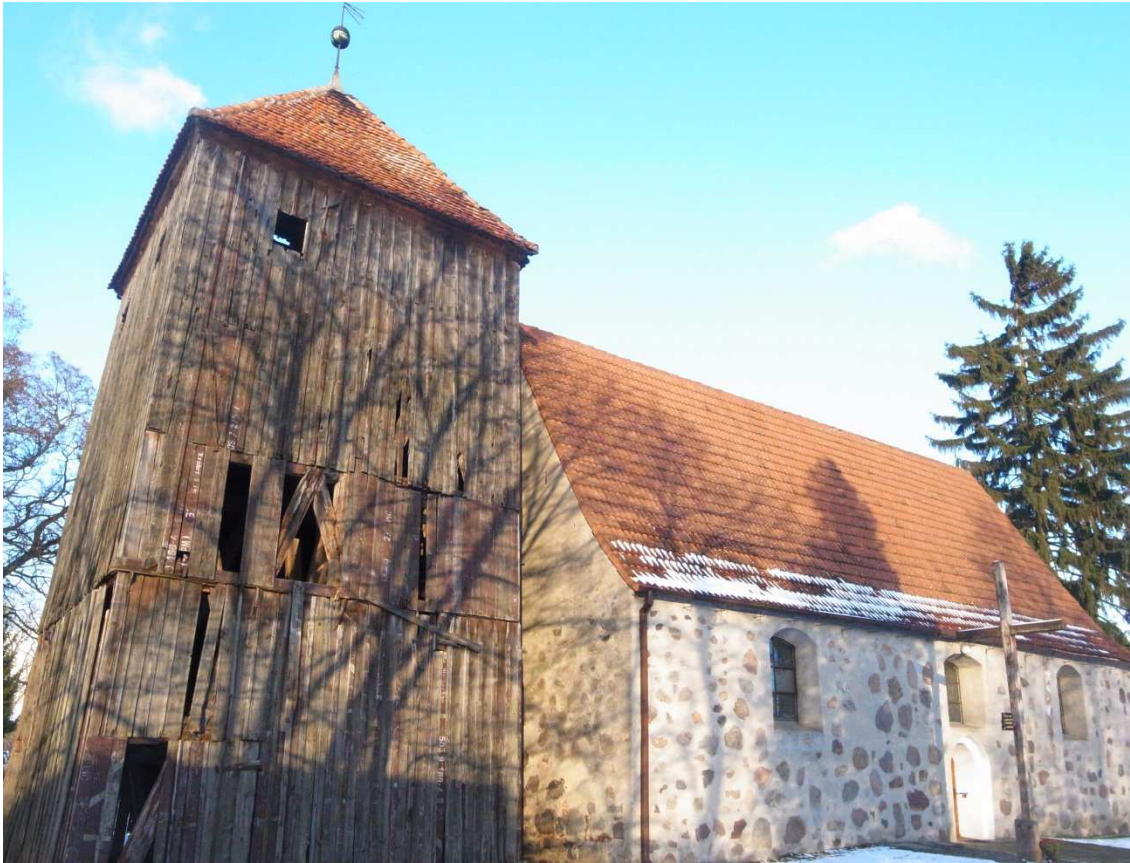
Südansicht Kirche vor der Turminstandsetzung, 2013 (Foto Kirchengemeinde Sławęcín)

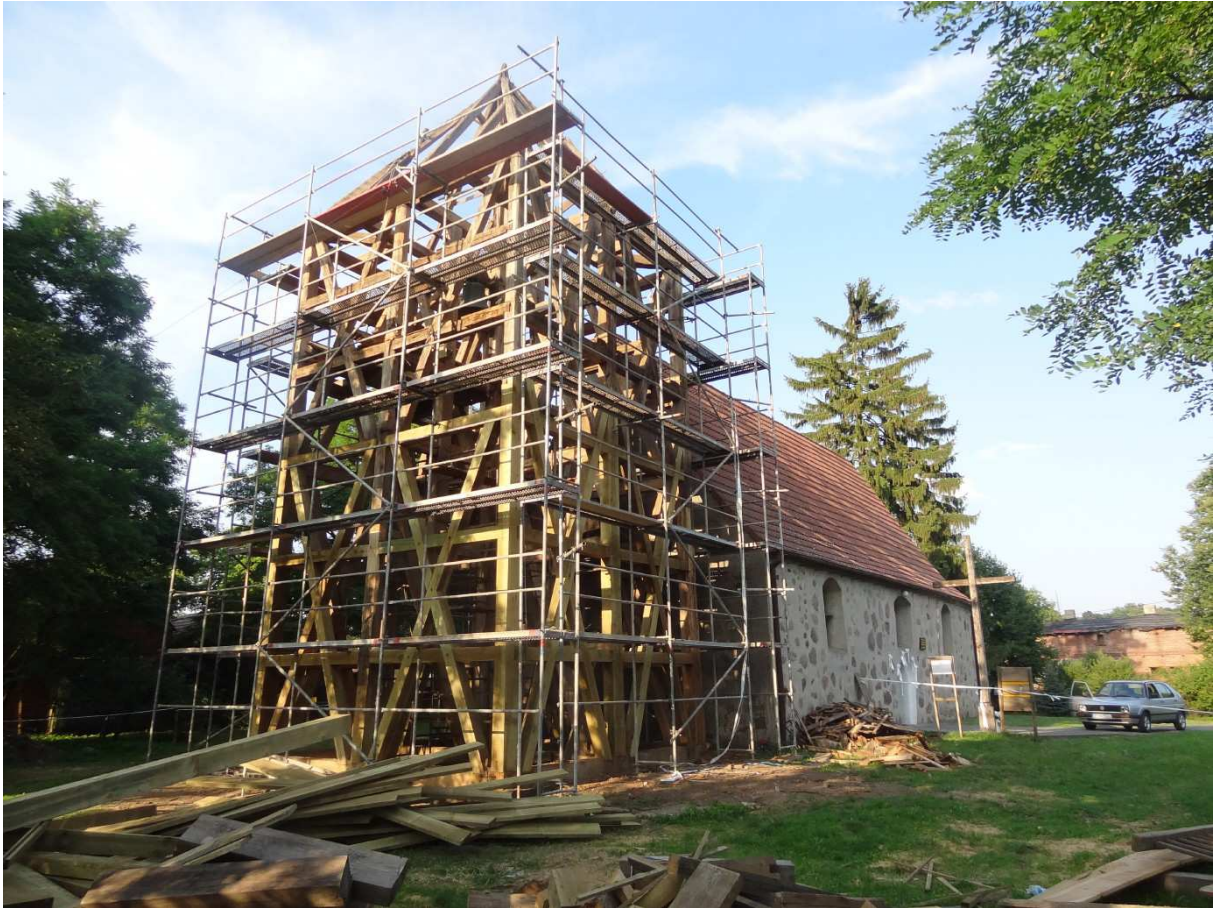
Einrüstung Holzturm, August 2014 (Foto: Kirchengemeinde Sławęcín)

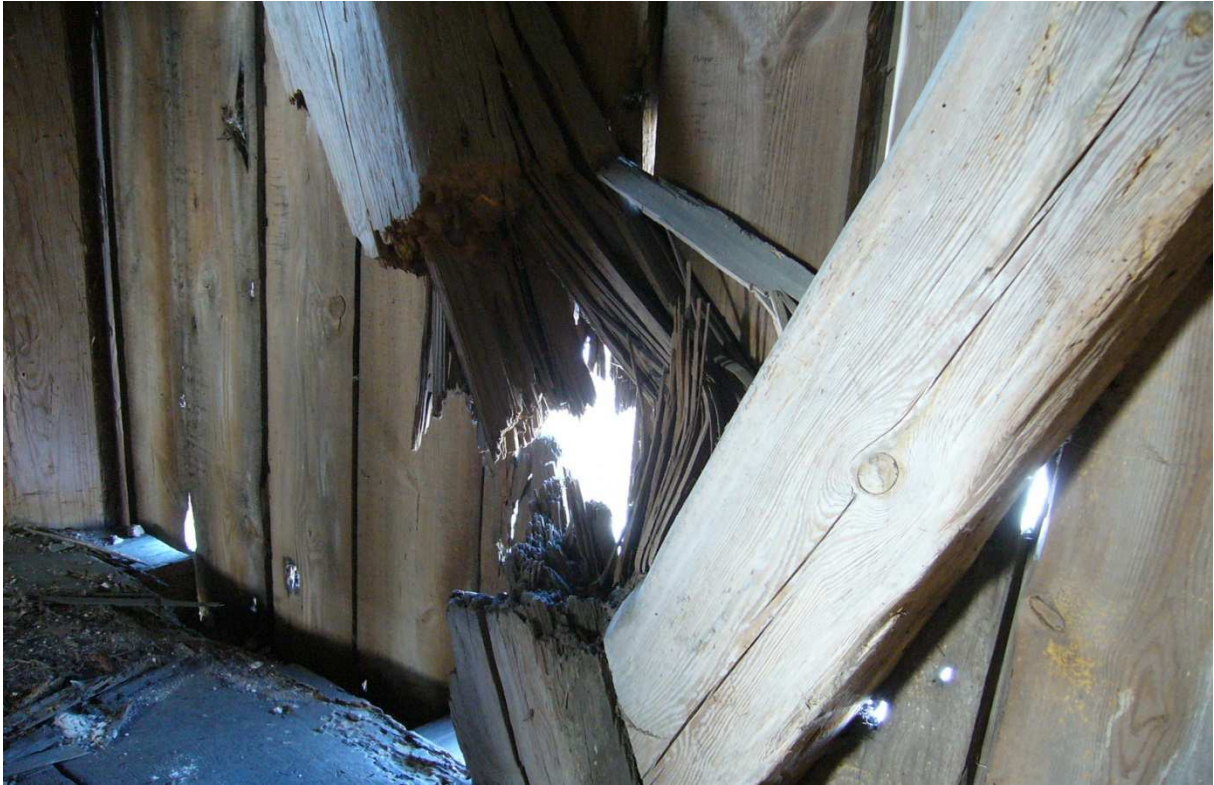
Geschädigte Holzverschalung Turm vor Instandsetzung (Foto Kirchengemeinde Sławęcín)

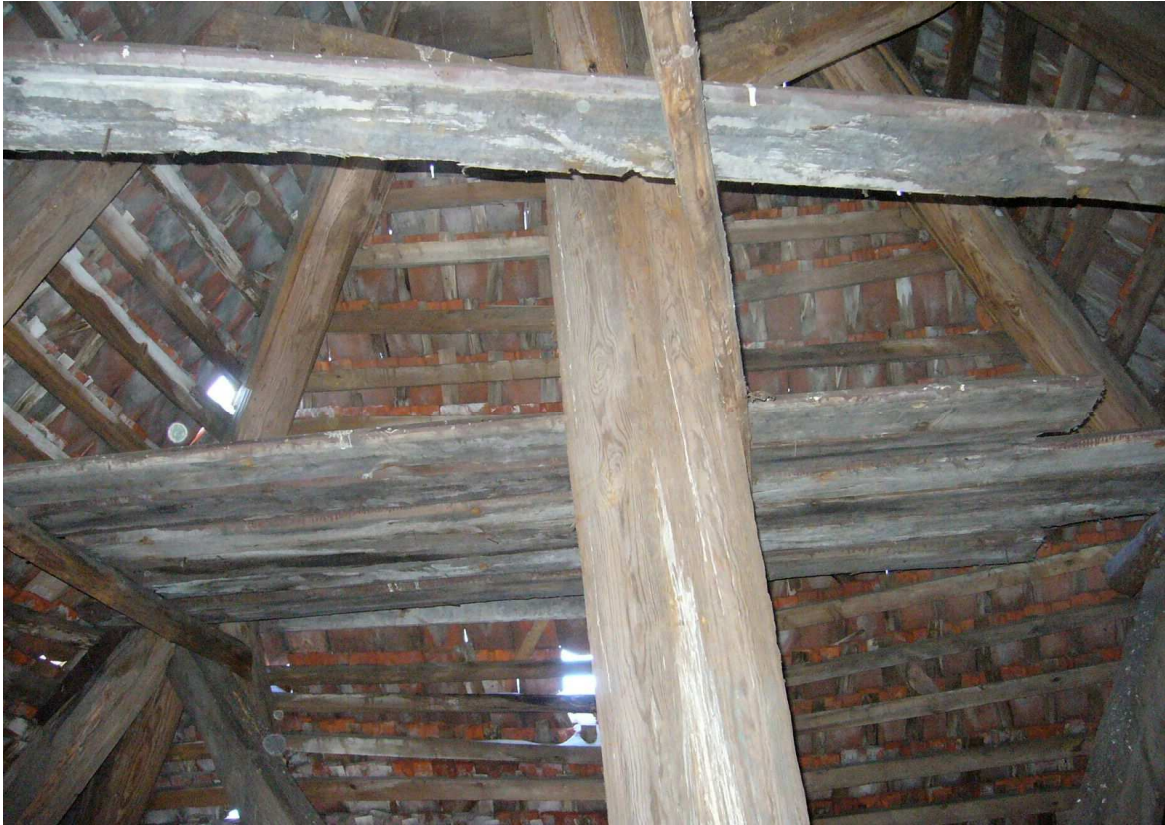
Innenansicht verschlissene Turmeindeckung vor Sanierung; November 2013

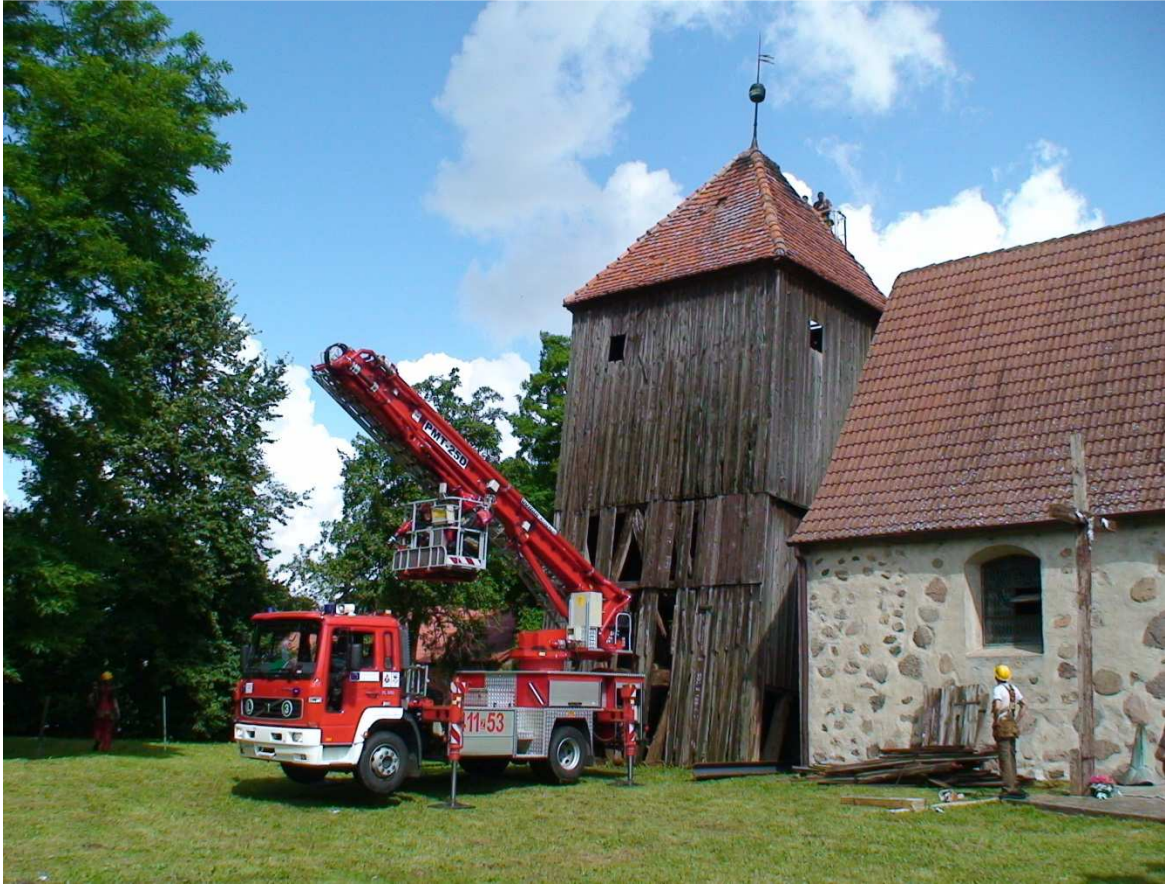
Turmaufrichtung, Juli 2014 (Foto: Kirchengemeinde Sławęcín)

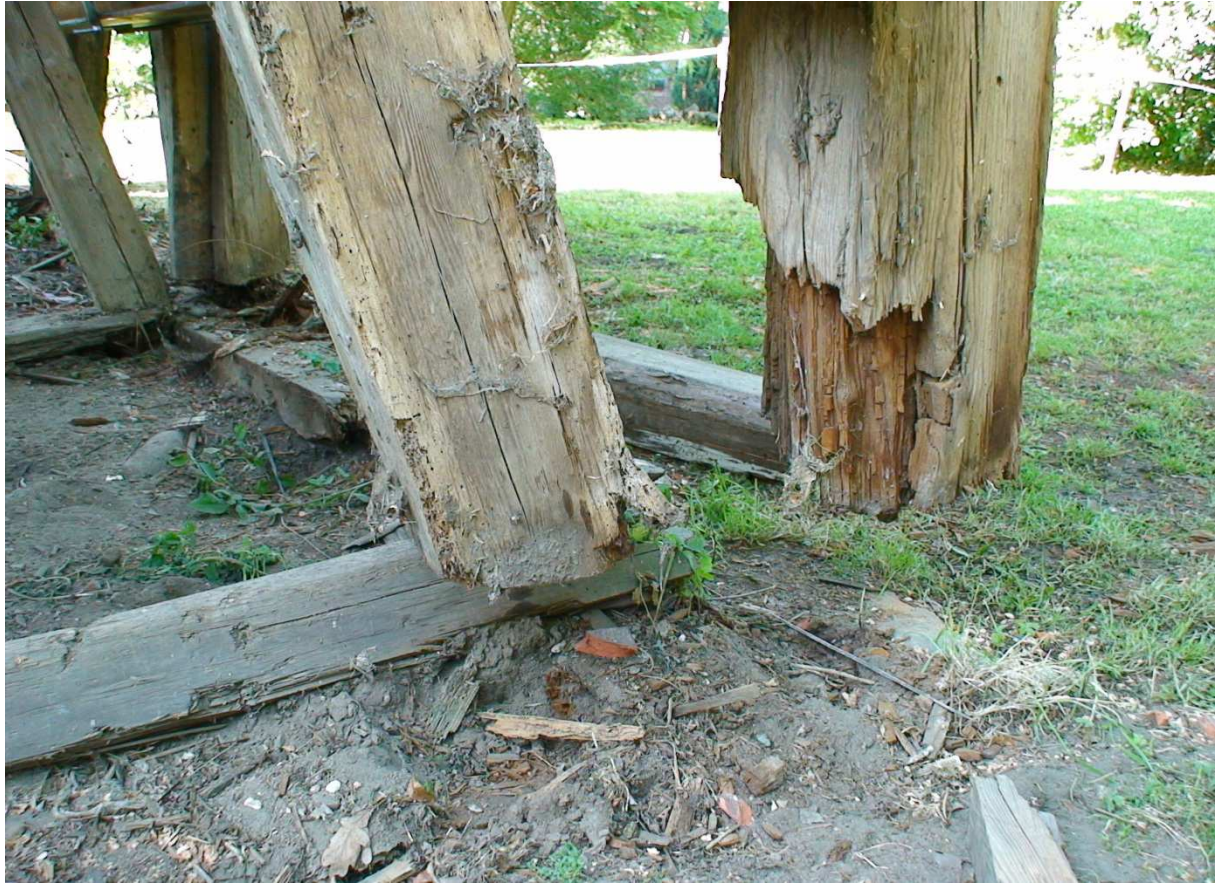
Verfaulte Fußpunkte Turmkonstruktion, Juli 2014 (Foto: Kirchengemeinde Sławęcın)
