DOKUMENTACJA KONSERWATORSKA
V ETAPU PRAC KONSERWATORSKICH PRZY OŁTARZU GŁÓWNYM
W KOŚCIELE P.W. WNIEBOWZIĘCIA NAJŚWIĘTSZEJ MARII PANNY I ŚW.
MARCINA Z TOURS W GOŚCIKOWIE-PARADYŻU

Gościkowo-Paradyż 2017/2018

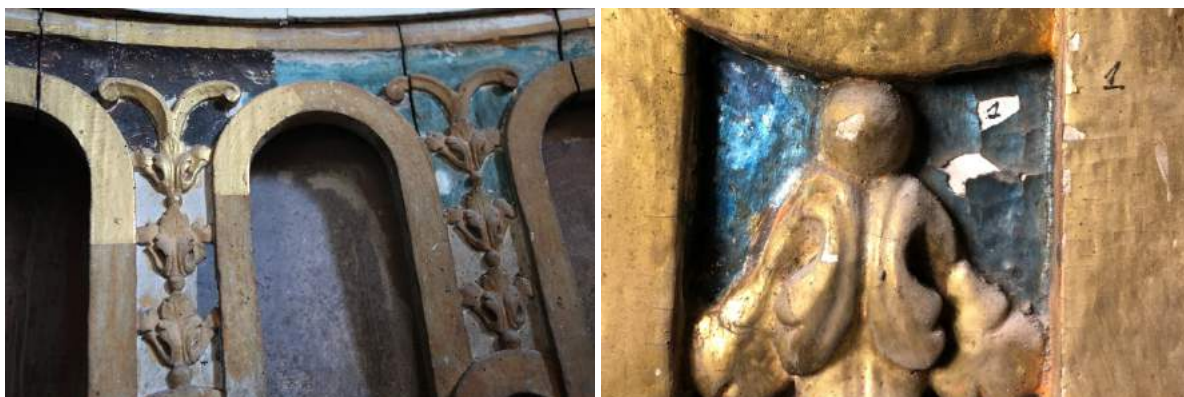
Partie błękitnych laserunków w miejscach, które były zasłonięte i nie były wcześniej konserwowane.

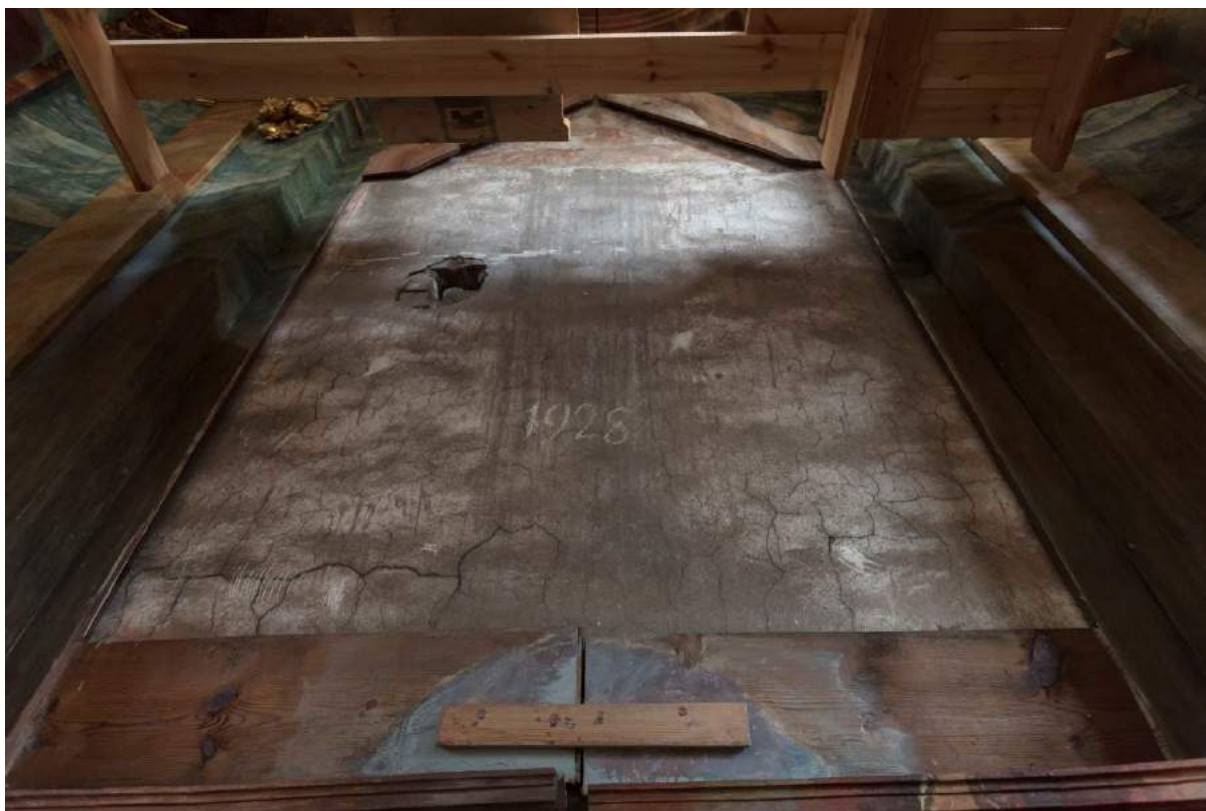
Gościkowo-Paradyż, ołtarz główny. Pole za obrazem z wizerunkiem św. Marcina. fot. D. Kwiecień, 2017.10.16.

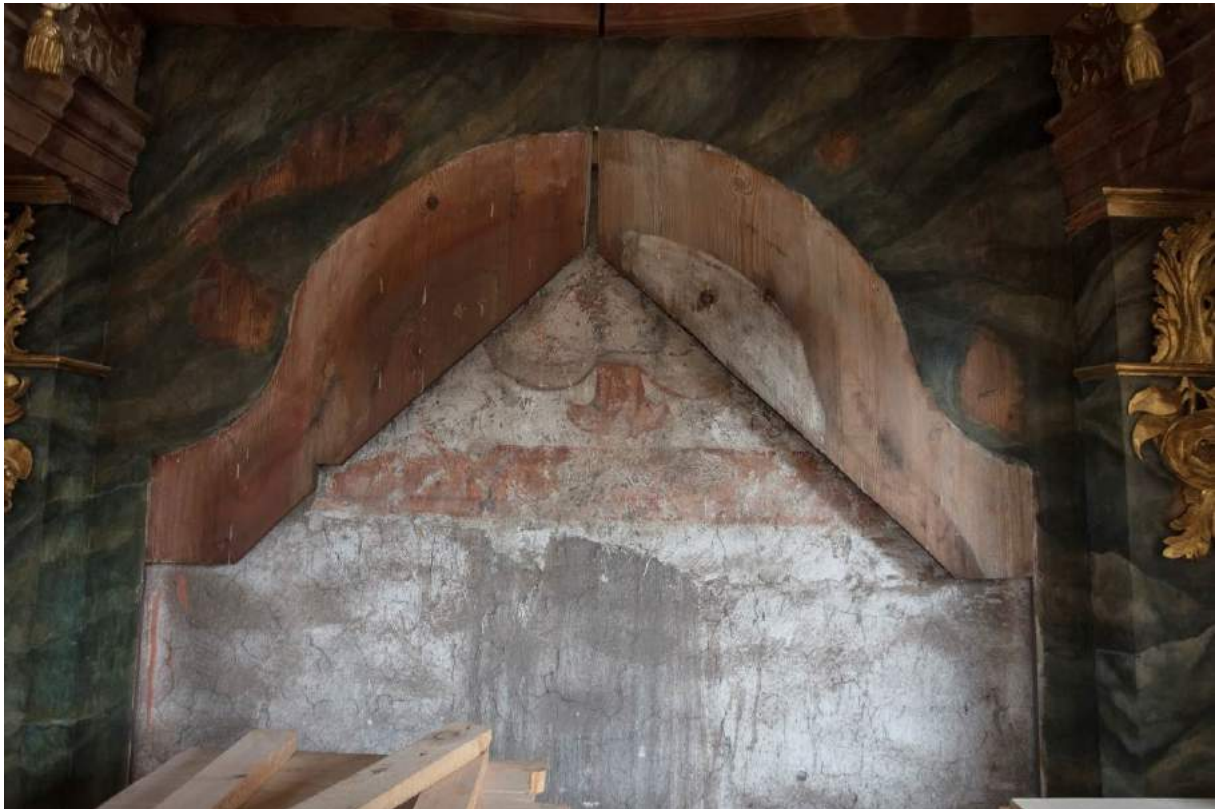
Gościkowo-Paradyż, ołtarz główny. Pole za obrazem z wizerunkiem św. Marcina, fot. D. Kwiecień, 2017.10.16.

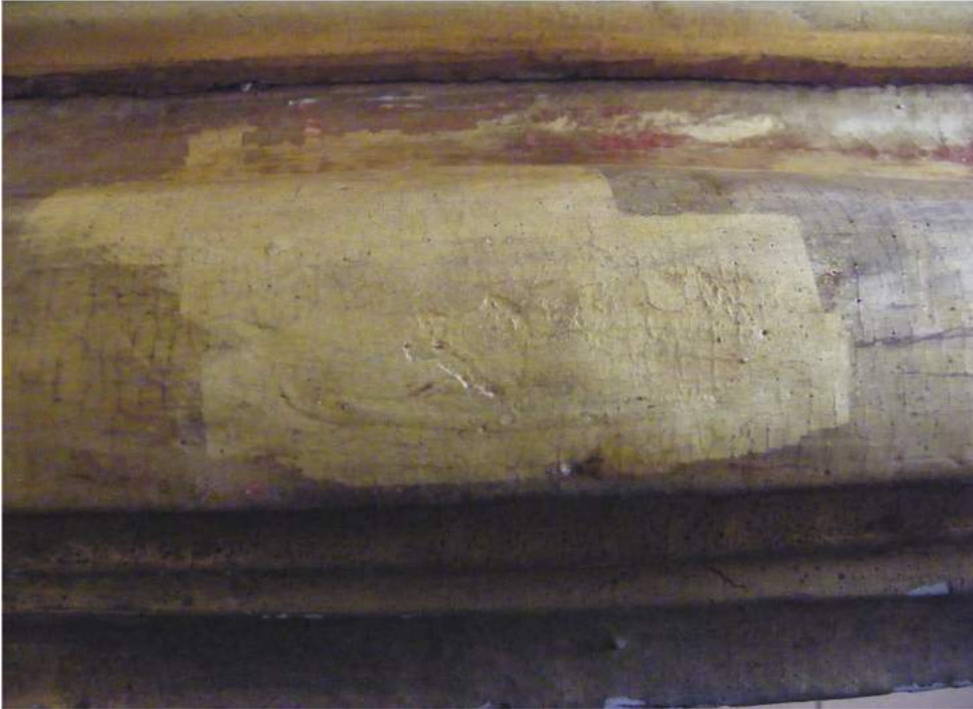
3. Fragment dużego półwałka. Widoczne matowe przezłocenie położone na ubytki i zniszczenia oryginalnej pozłoty. Stan przed konserwacją.

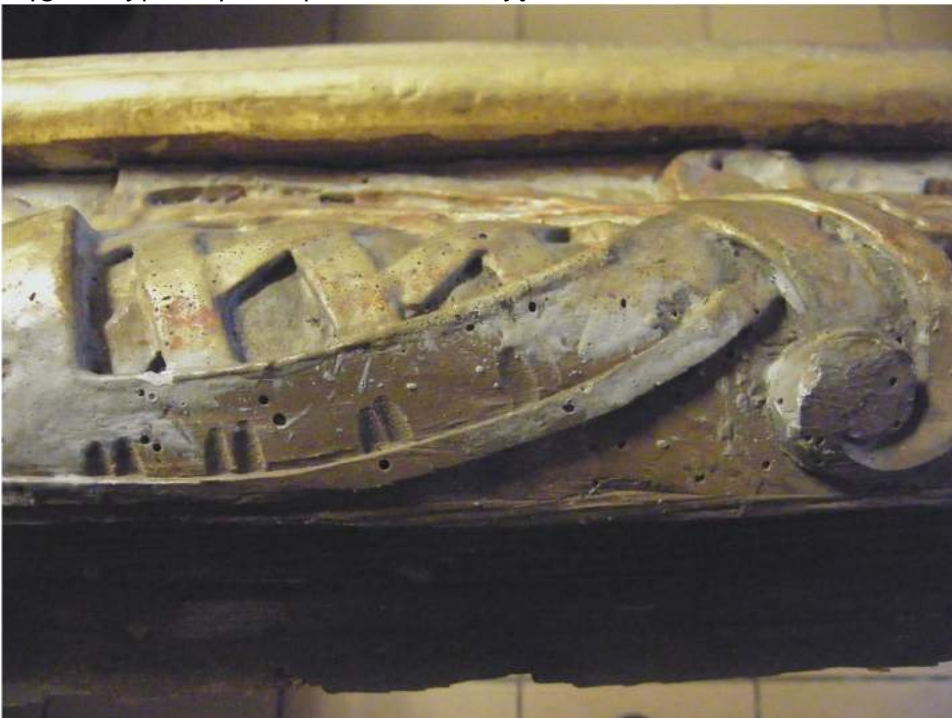
4. Fragment dekoracji dłuższego boku. Dobrze datujący ramę ornament wstęgowo-cęgowy z kratką regencyjną. Widoczne mankamenty powłok.

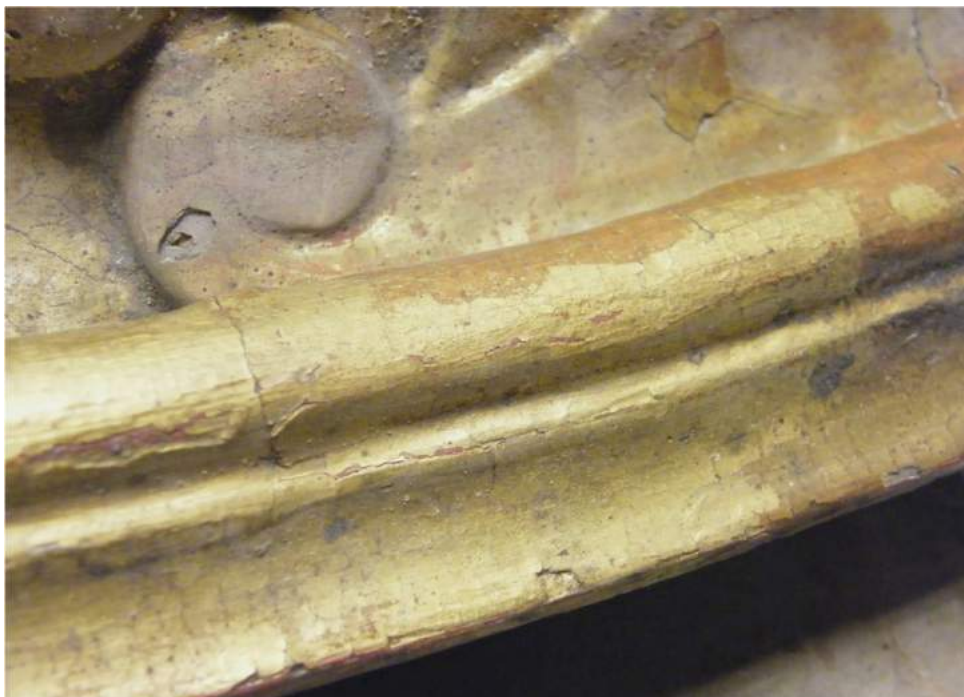
5. Mały półwałek. Widoczne wielopłaszczyznowe, matowe przezłocenie bez uzupełniania ubytków gruntu oraz przebarwienia i zakurzenia pozłoty.

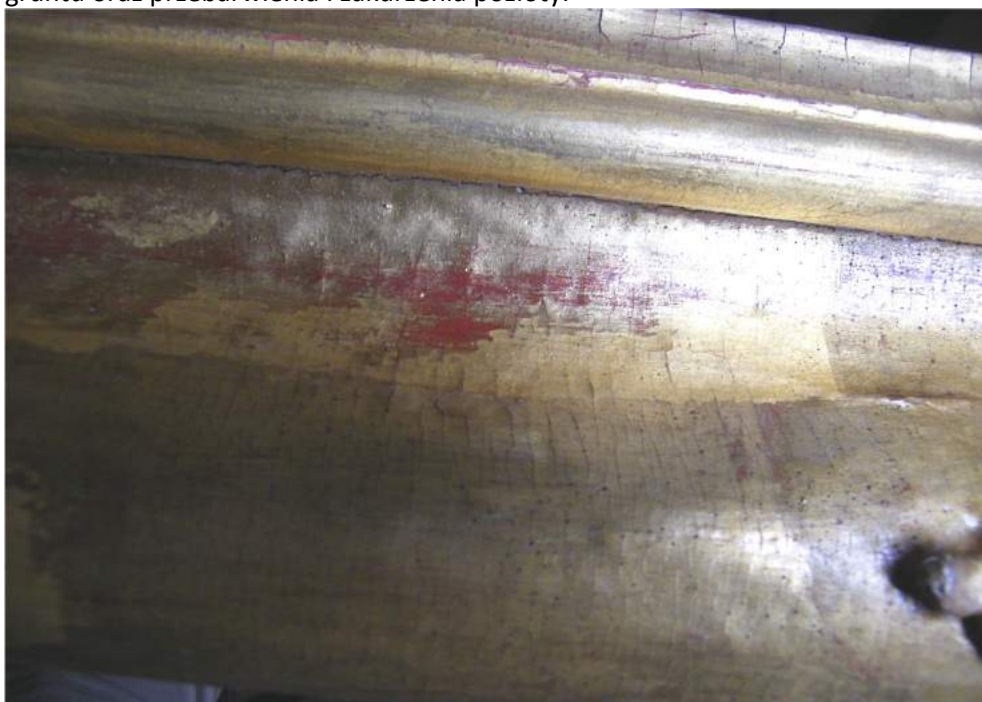
6. Duży półwałek. Wielopłaszczyznowe przezłocenie. Widoczny ciemnoczerwony olejny podkład.

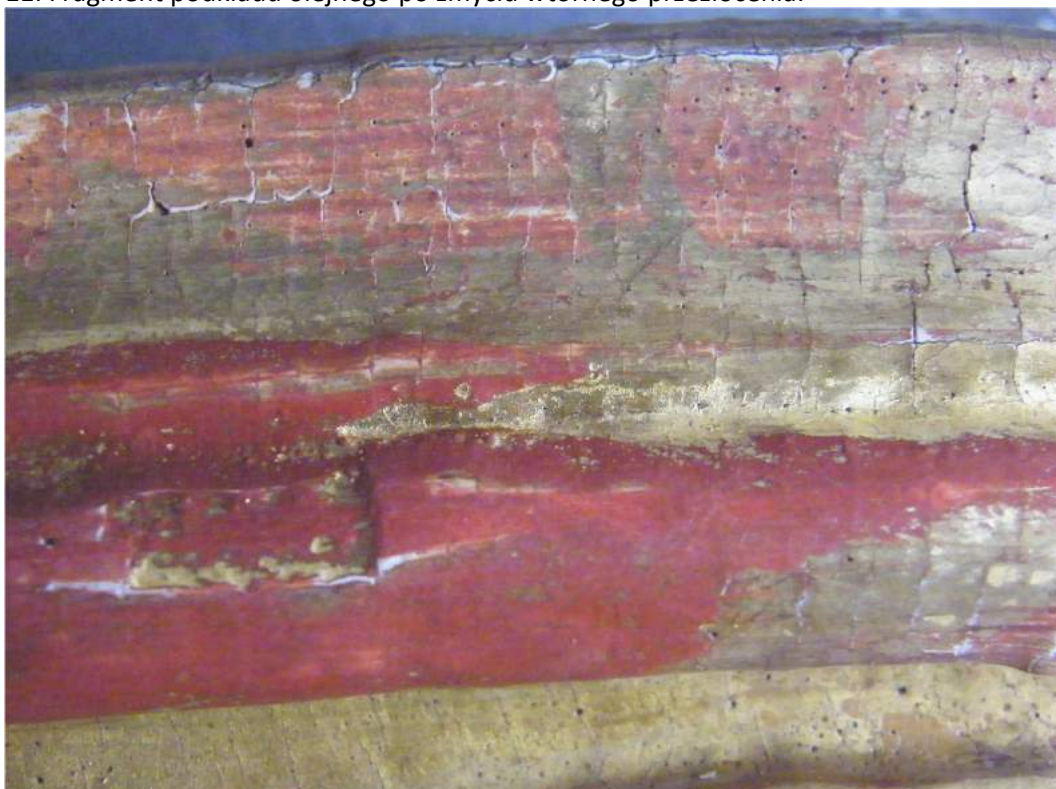
12. Wtórny podkład założony na ubytki struktury profilu. Powyżej jaśniejsze pozostałości oryginalnego pulmentu i silnie przetarta oryginalna pozłota.

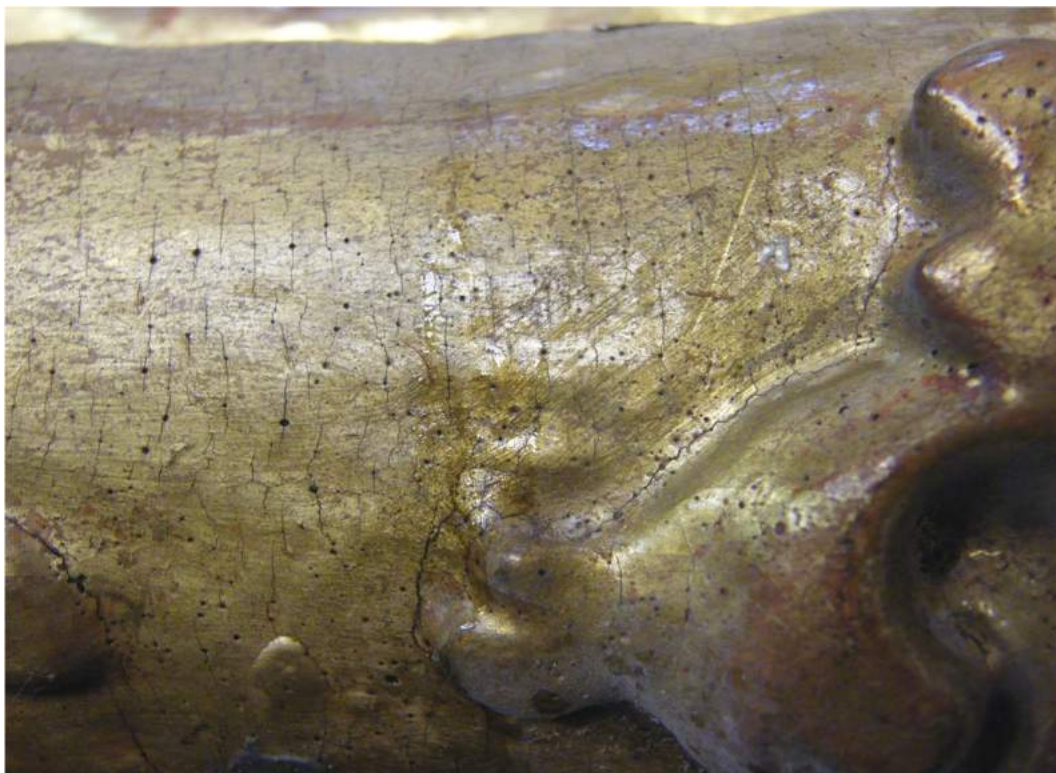
13. Fragment profilu w trakcie oczyszczania z lakieru. Po lewej stronie odczyszczona matowa pozłota, po prawej błyszczący lakier.

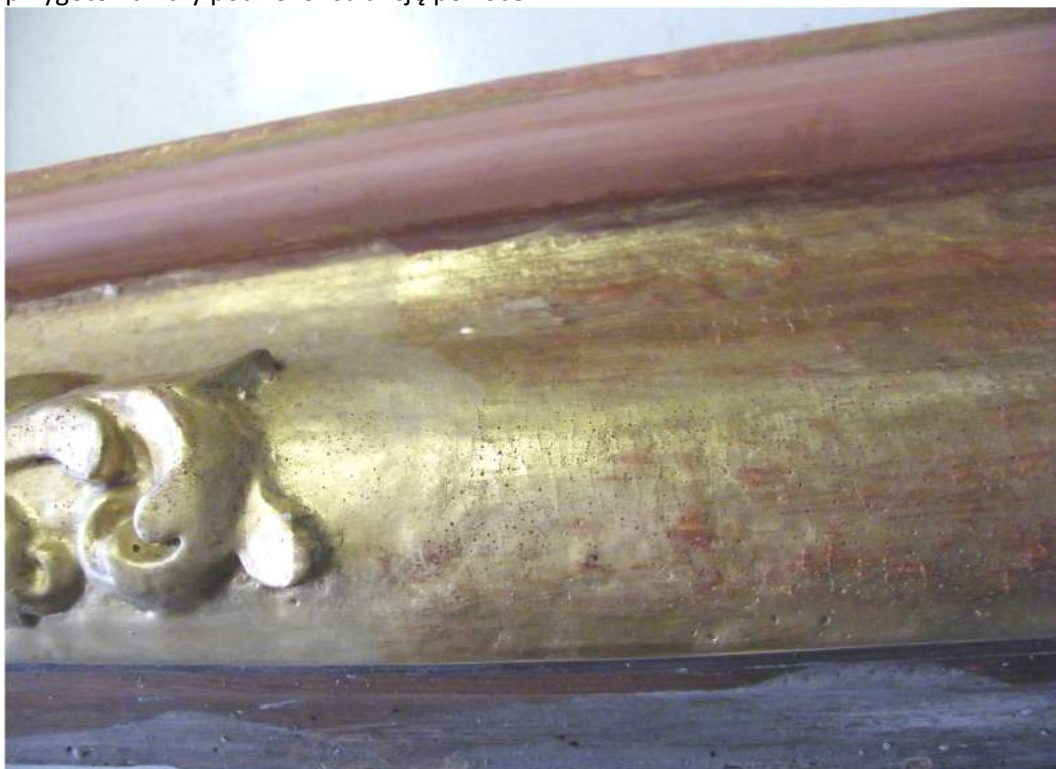
22. Fragment małego półwałka po zapulmentowaniu. Dobrze widoczne stare pozłoty polerowane i

matowe (plakieta pod ornamentem).

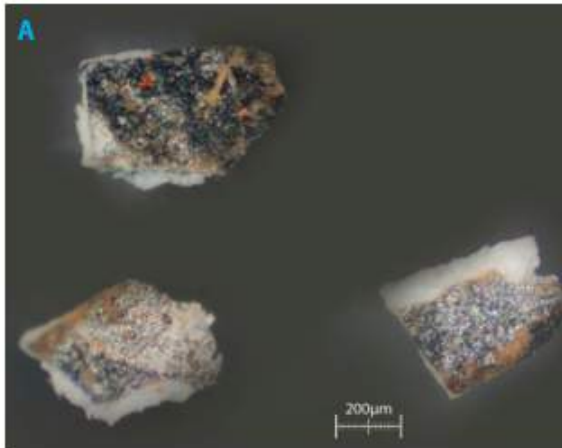
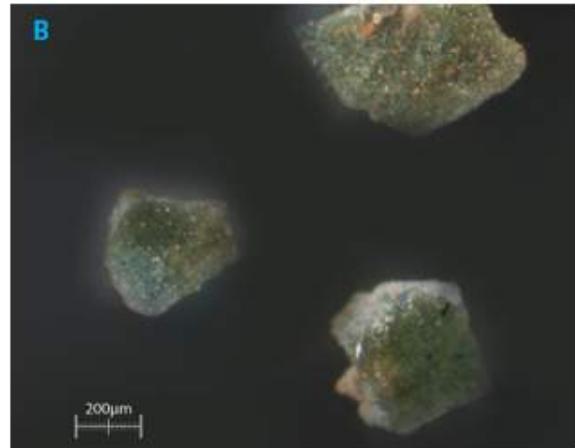
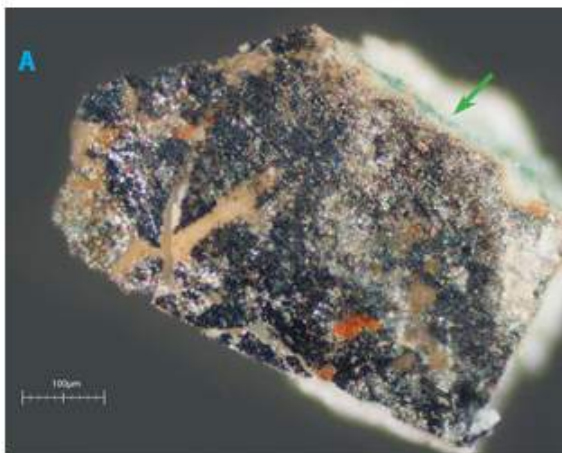
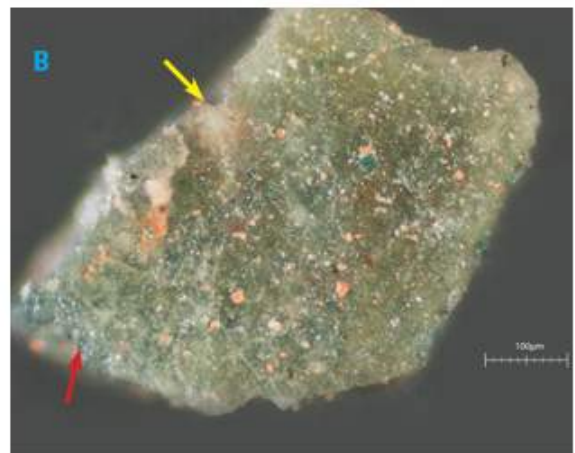
PRÓBKA 18 – z kartusza, zielenie i srebro

Próbka składa się z fragmentów ze srebrzeniem na cienkim pulmencie (A), widoczna jest skorodowana powierzchnia srebra (czarne związki) oraz zabrudzenie w pęknięciu zaprawy niebieskozieloną farbą wtórną (zielona strzałka). Druga grupa próbek ma zielononiebieską powierzchnię (B), miejscami pod warstwą barwną widoczne są fragmenty srebrzenia na pulmencie (czerwona strzałka), wydaje się, że srebrzenie nie występuje pod całą warstwą (żółta strzałka).
