Fotos, die zu dem DPS-Förderprojekt "Bad Warmbrunn / Cieplice Zdrój, Ev. Erlöserkirche" (Polen)
im Zeitraum 2010 bis 2015 entstanden sind – Bildteil 1

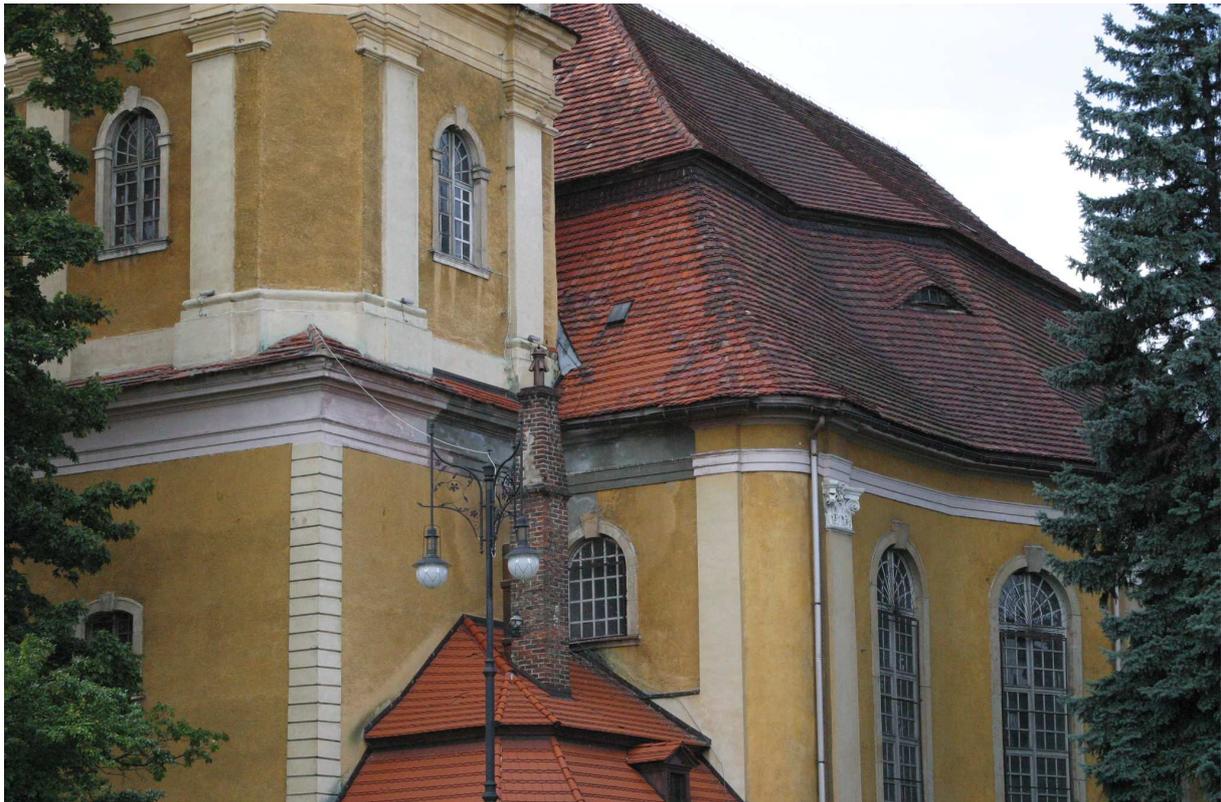
Nur notdürftig reparierter Anschlußbereich Langhausdach - Turmschaft, Südwestseite. 2010

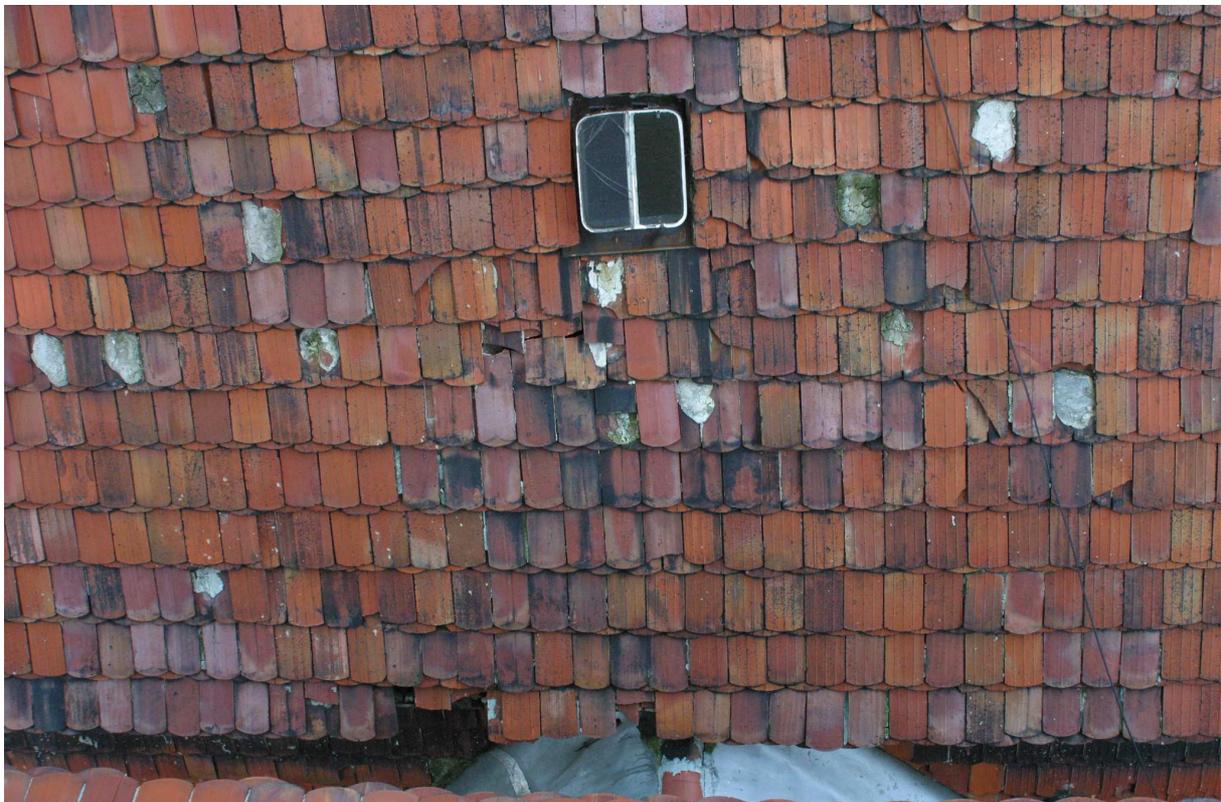
Gefährdeter Anschlußbereich Langhausdach - Turmschaft, Nordwestseite. Sommer 2010

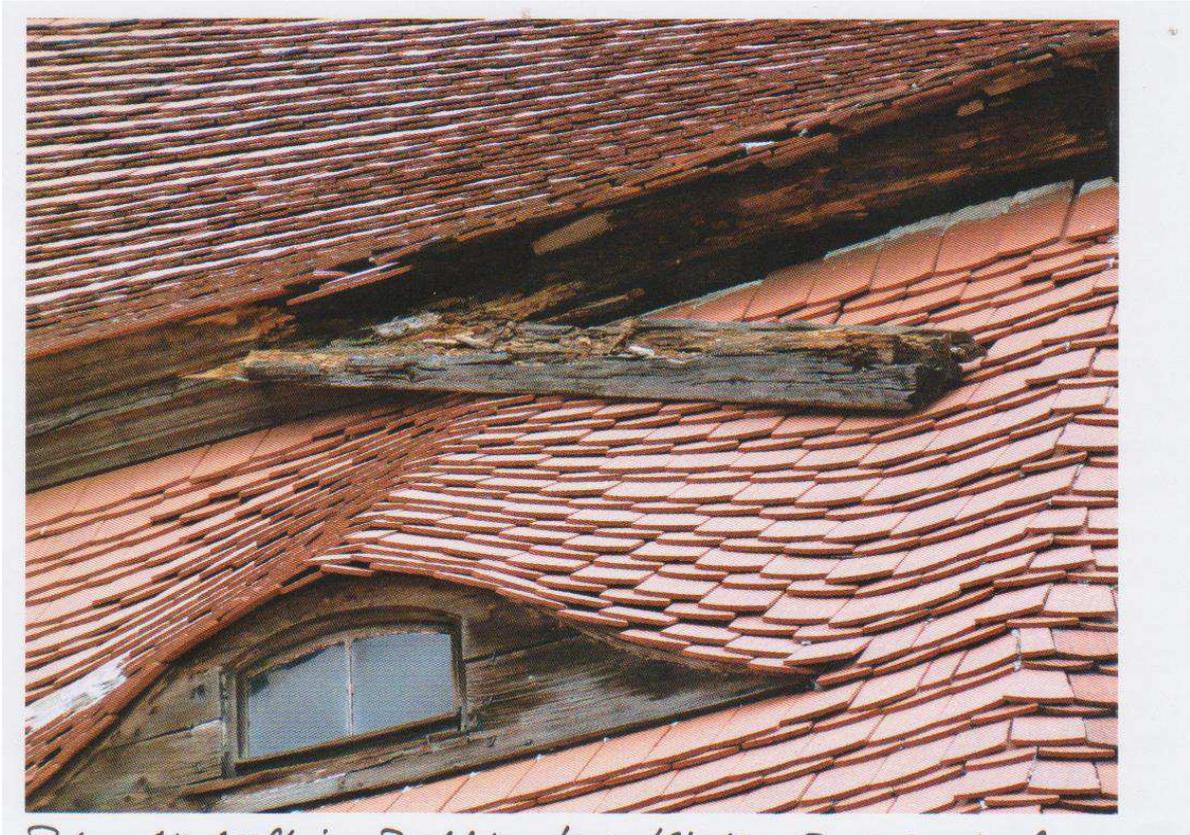
Verbrauchte Dachdeckung Langhauswestseite, 2010

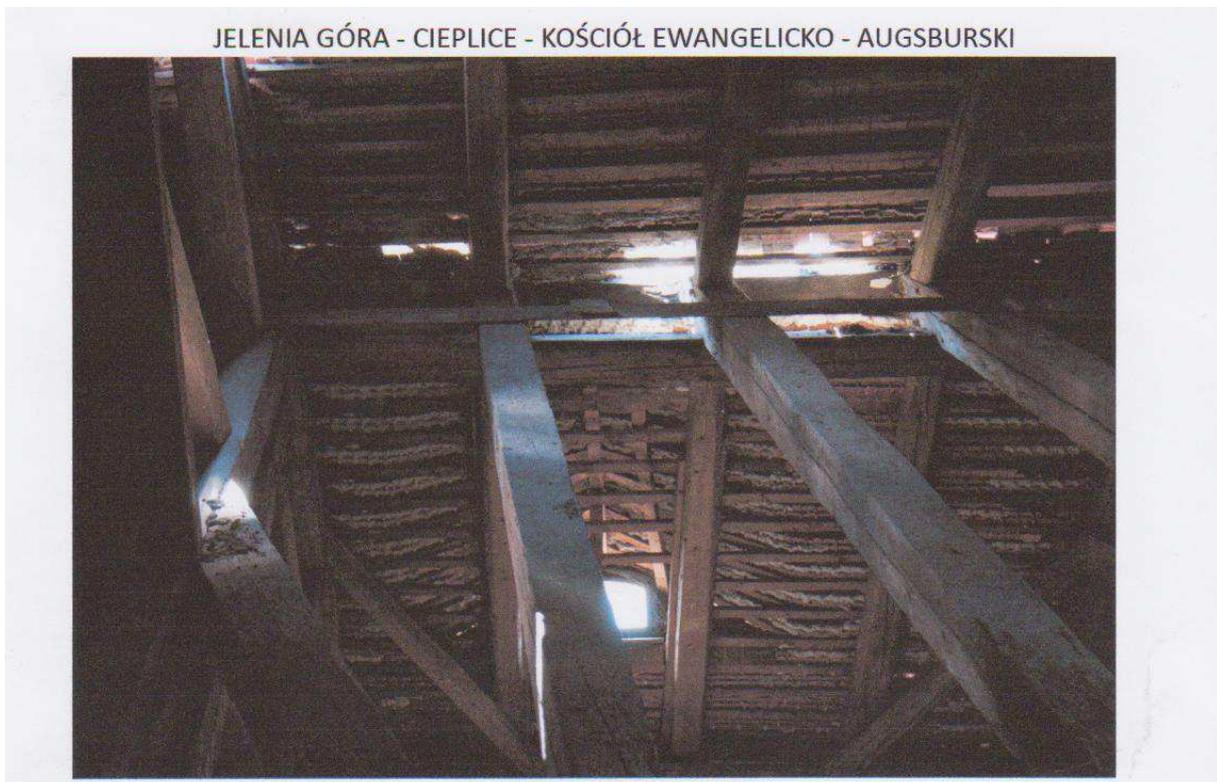
Zerstörter oberer Schwellenbereich des Langhaus Mansarddaches, Frühjahr 2010 (Foto: Ev.-Augsb. Kirchengemeinde)

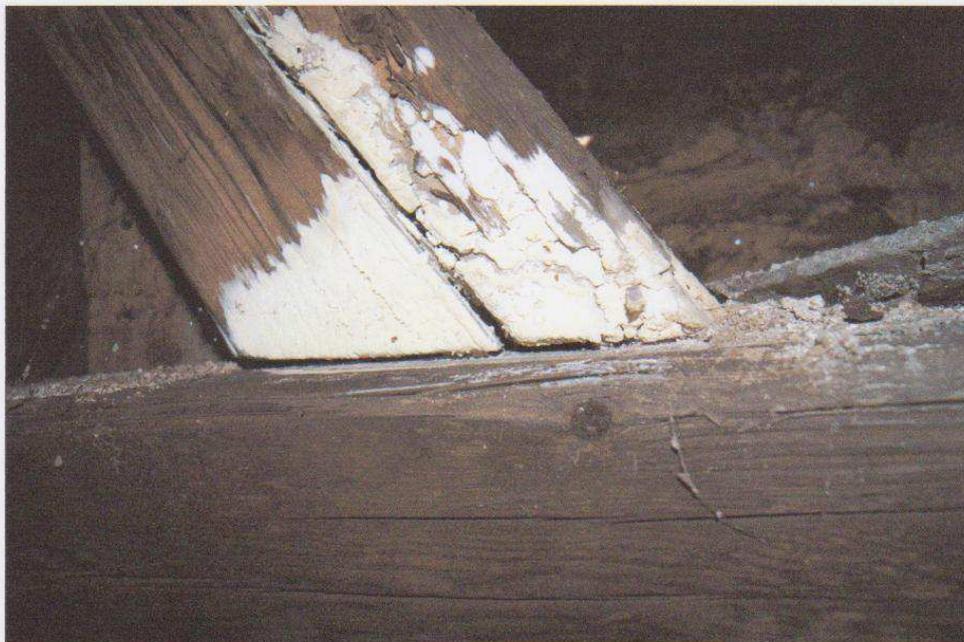
Więźba dachowa - stan istniejący

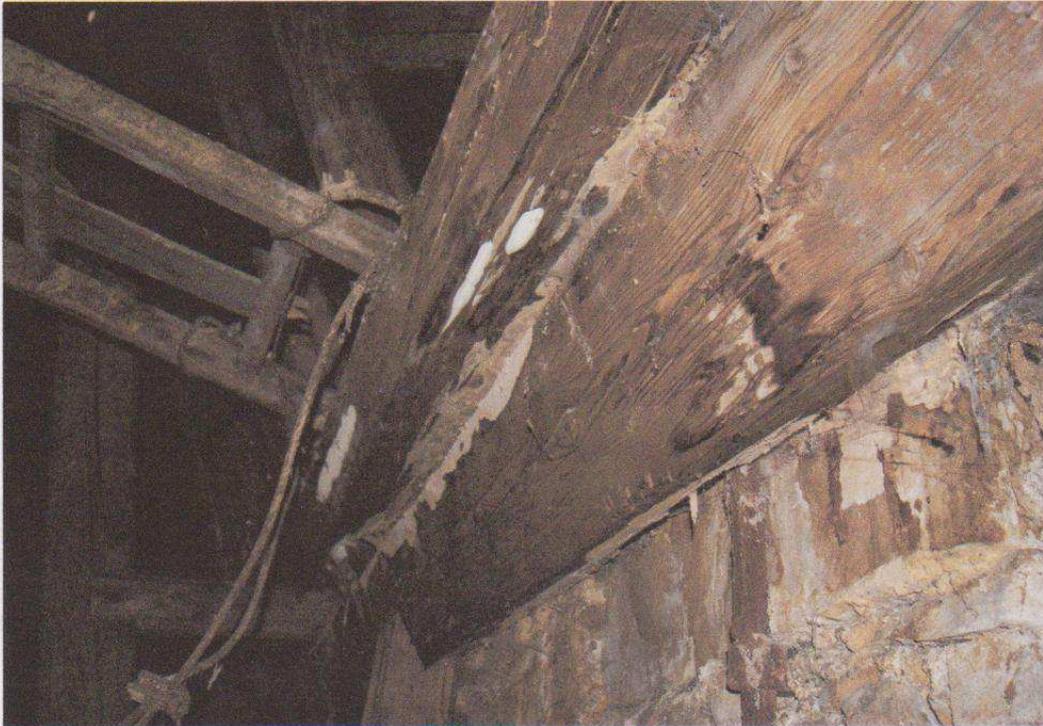
Geschädigte Holzverbindungen Langhausdachstuhl, Frühjahr 2010 (Foto: Ev.-Augsb. Kirchengemeinde)

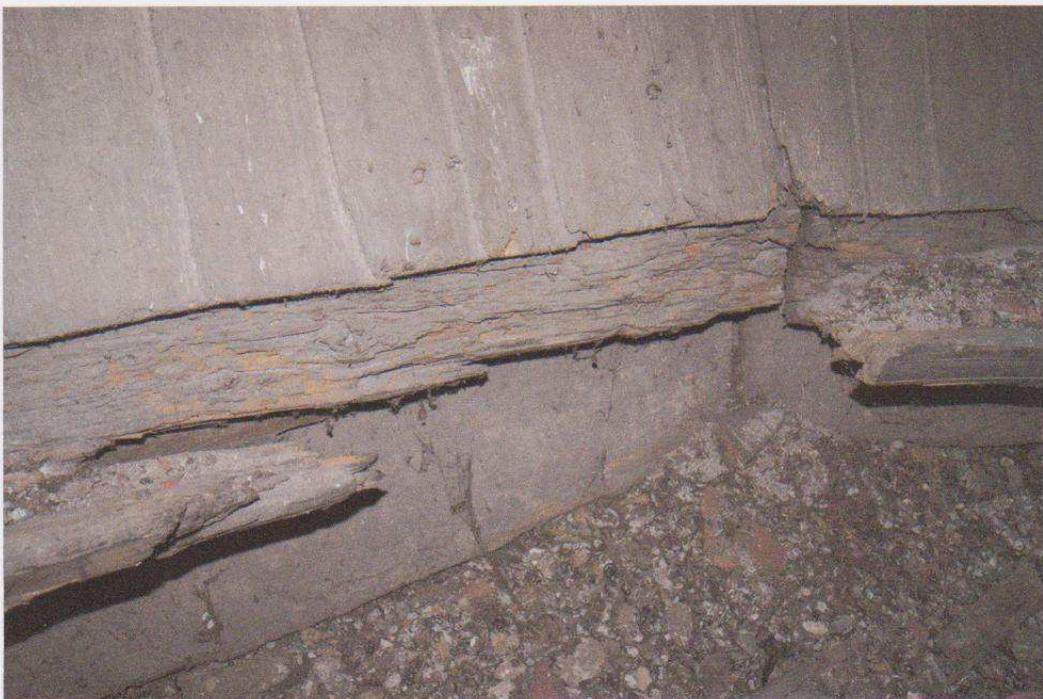
Dach - stan istniejący

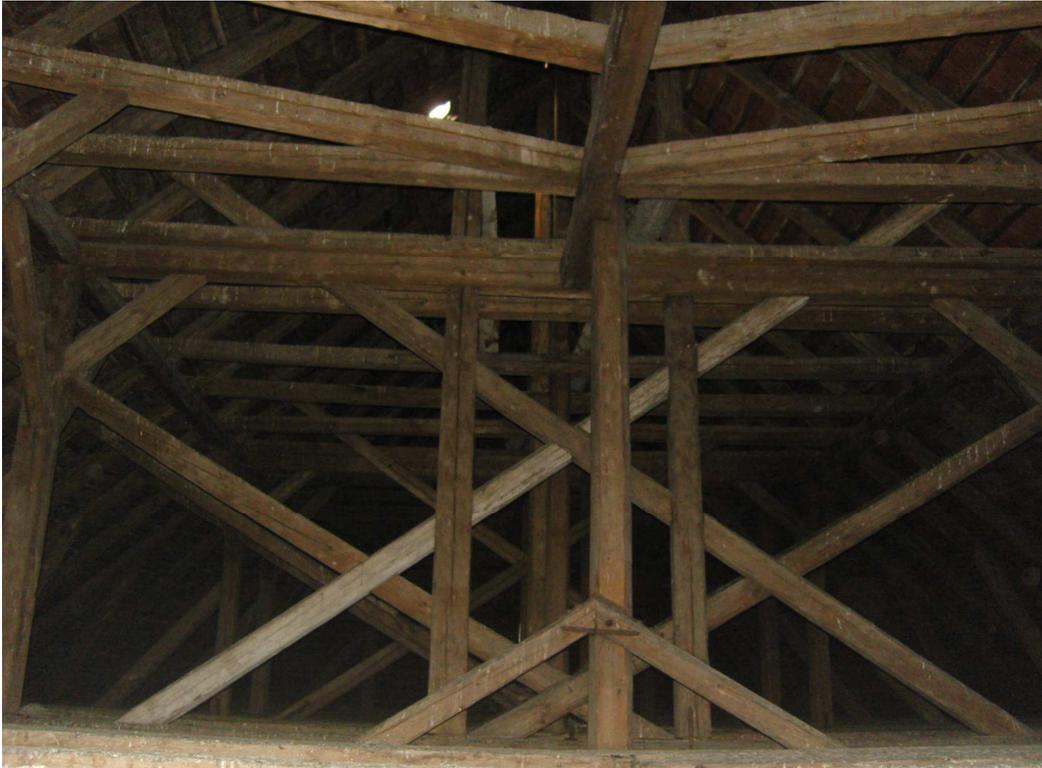
Geschädigte Holzverbindungen Langhausdachstuhl, Frühjahr 2010 (Foto: Ev.-Augsb. Kirchengemeinde)
