Fotos, die zu dem DPS-Förderprojekt "Steinort / Sztynort, Schloss" (Polen) im Zeitraum 2007 bis 2015 entstanden sind – Teil 6

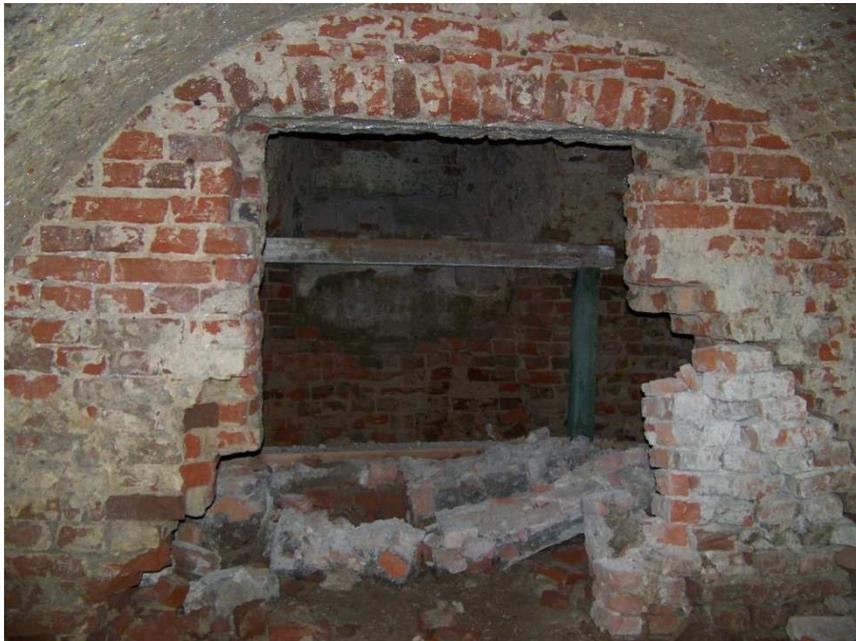
5. Notsicherungsmaßnahme (2013), teileingebrochene Öffnung Unterkellerung, Mai 2013 (Foto: Architekturbüro festgrupa)

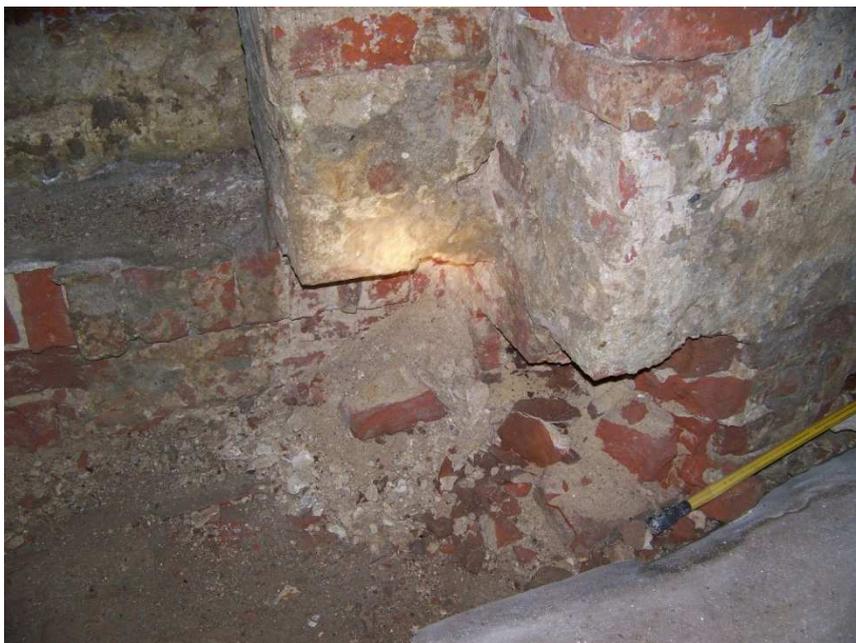
Wandabbruch im Bodenbereich Unterkellerung, Mai 2013 (Foto: festgrupa)

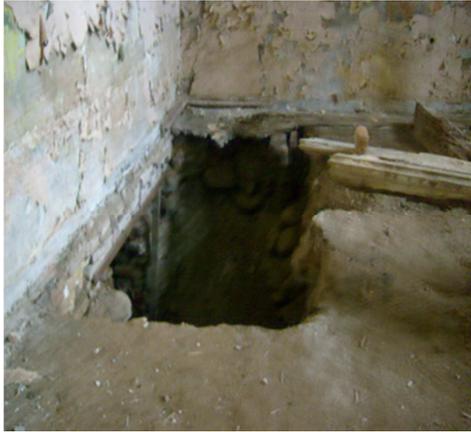
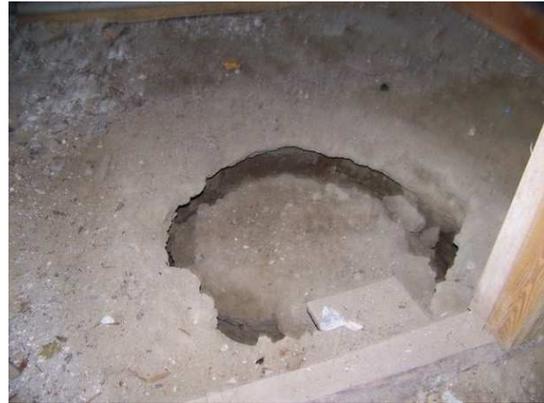
Bodenlöcher im Schloss Steinort, durch die Grundbruchgefahr bestand, 2013 (Foto: .Wagner links und Architekturbüro festgrupa rechts)

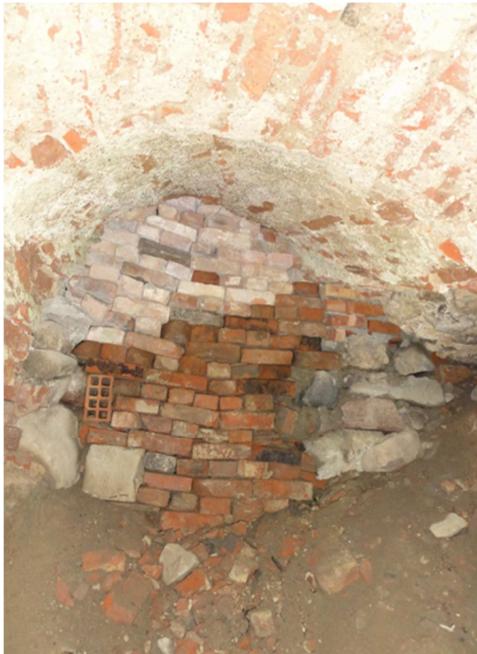
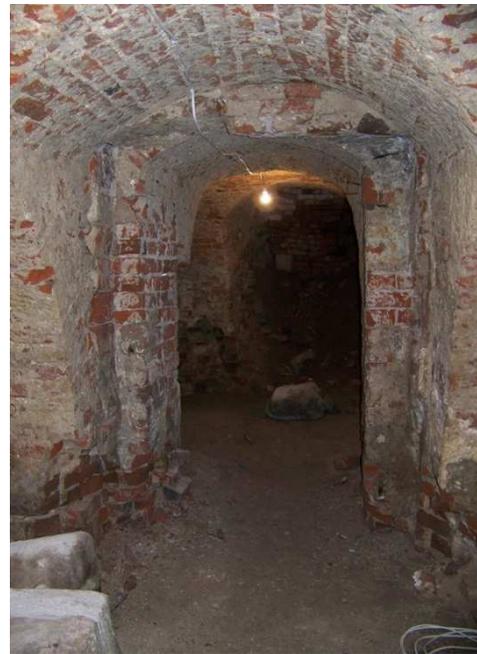
Teileingestürztes Kellergewölbe und wieder begehbare Bereich Unterkellerung (5. Notsicherungsmaßnahme (2013), Oktober 2013 (Foto: Architekturbüro festgrupa)

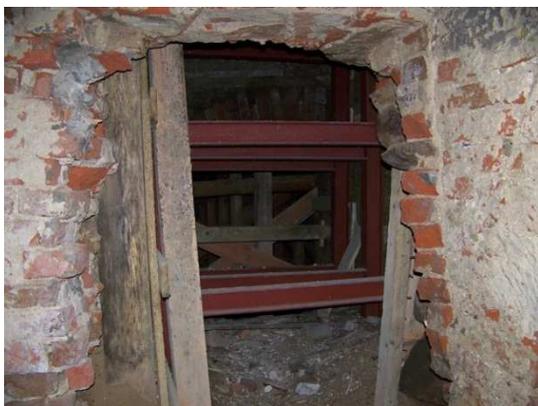
Stahlverbau Unterkellerung von 3. Notsicherungsmaßnahme 2011, Oktober 2013 (Foto: Arcgitekturbüro festgrupa)

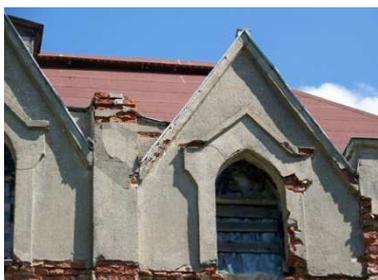
Giebelfiale vor Notsicherung, Mai 2013 (Foto: Architt.büro festgrupa)

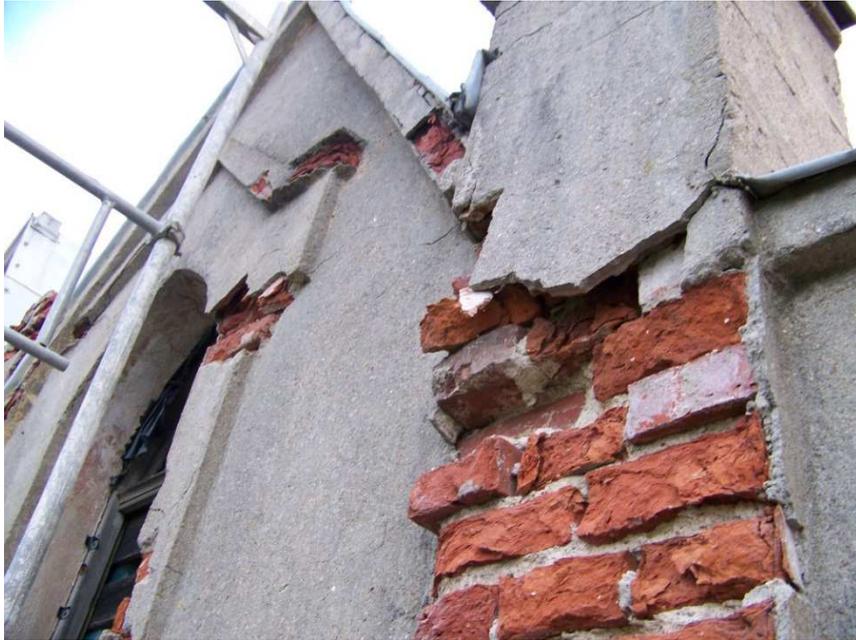
Giebfialbereich Schloss Steinort vor Notsicherung, 2013 (Foto:Architekturbüro festgrupa)

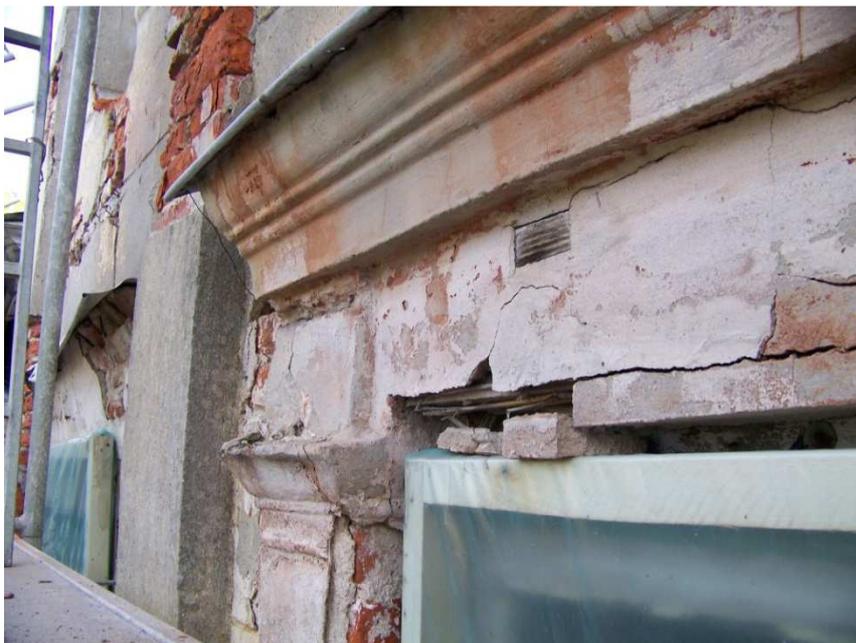
Dachsims Vorderfassade Schloss Steinort vor Notsicherung, 2013 (Foto: Architekturbüro festgrupa)

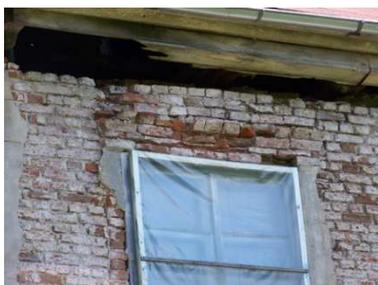
Fenstersturz Vorderfront Schloss Steinort vor Notsicherung, Mai 2013 (Foto: Architekturbüro festgrupa)

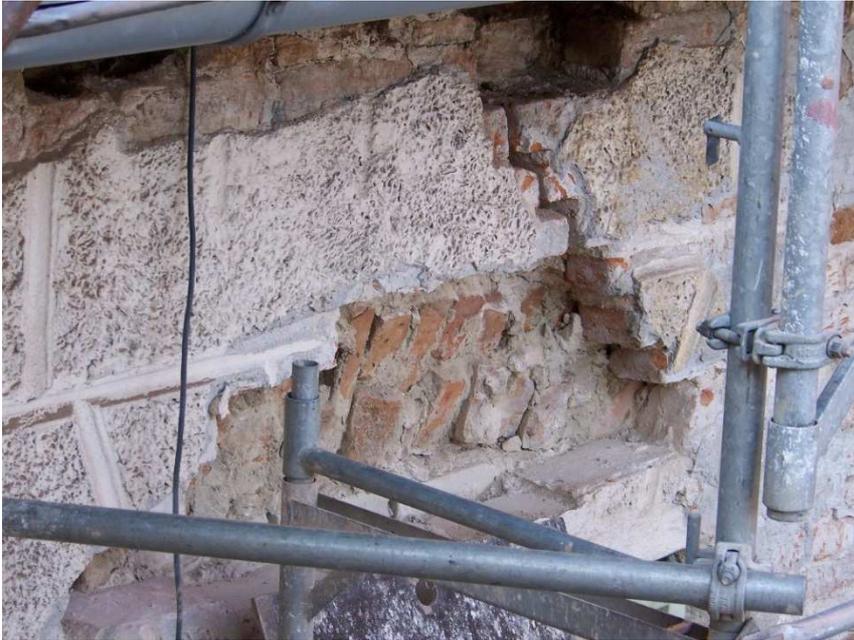
Gerissener Sturz Fensteröffnung vor Notsicherung, 2013 (Foto: Architekturbüro festgrupa)

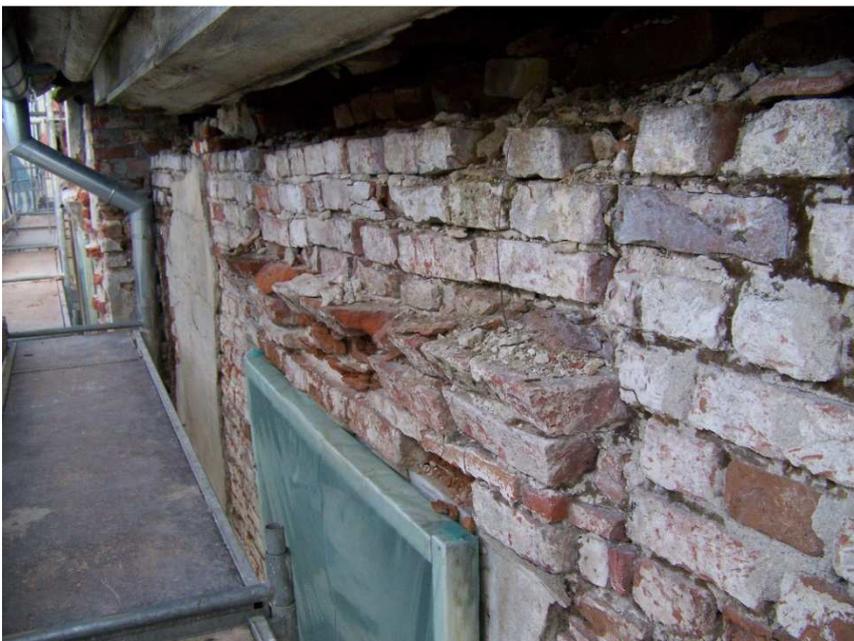
Mauerkrone vor der Reparatur, 2013

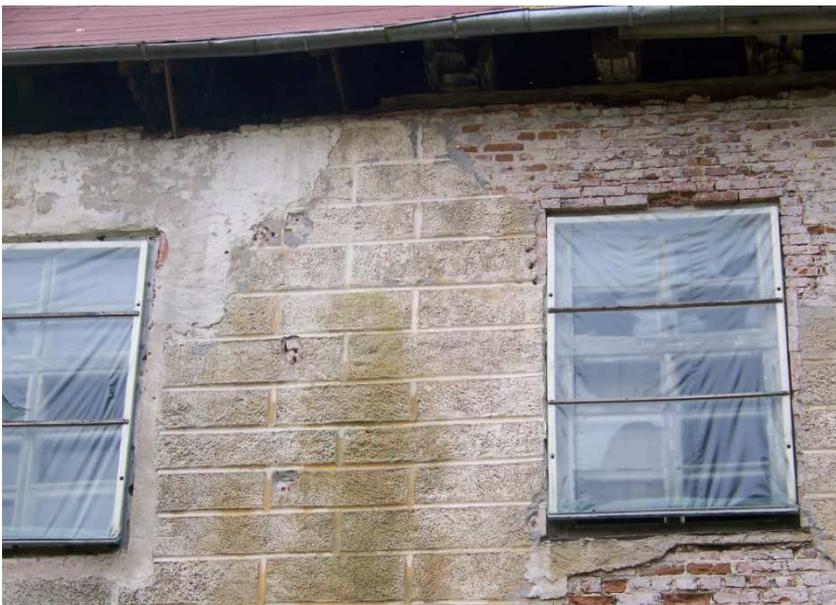
Brüchige Fensterstürze Rückfront vor der Reparatur, Oktober 2013 (Foto: Architekturbüro festgrupa)

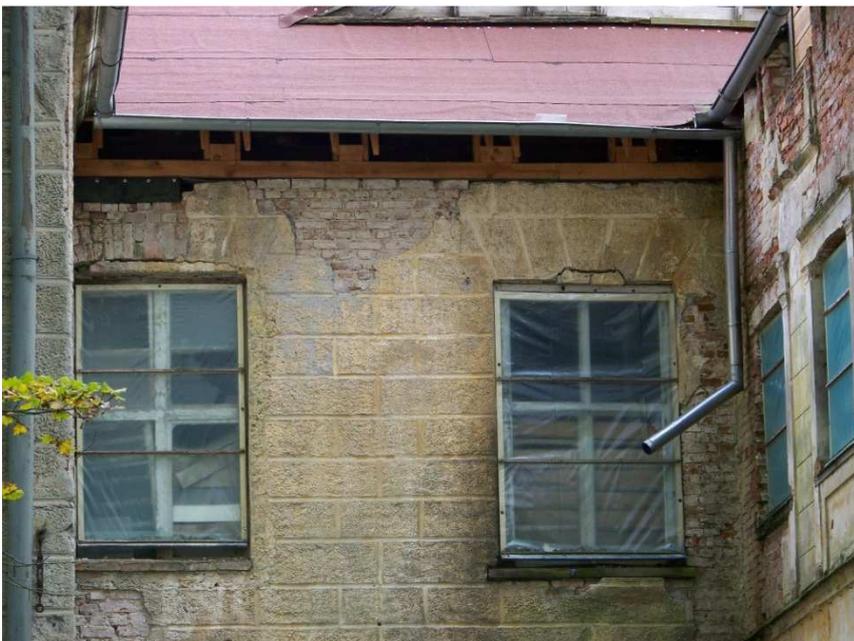
Geschädigte Fensteröffnungsbogen Gebäudenordseite vor der Notsicherung, 2013 (Foto: Architekturbüro festgrupa)
