Fotos, die zu dem DPS-Förderprojekt Pfarr- und Wallfahrtskirche Mariä Geburt in Brietzig/Brzesko (Polen) im Zeitraum 2011 bis 2014 entstanden sind und 2 historische Aufrißzeichnungen – Teil 1

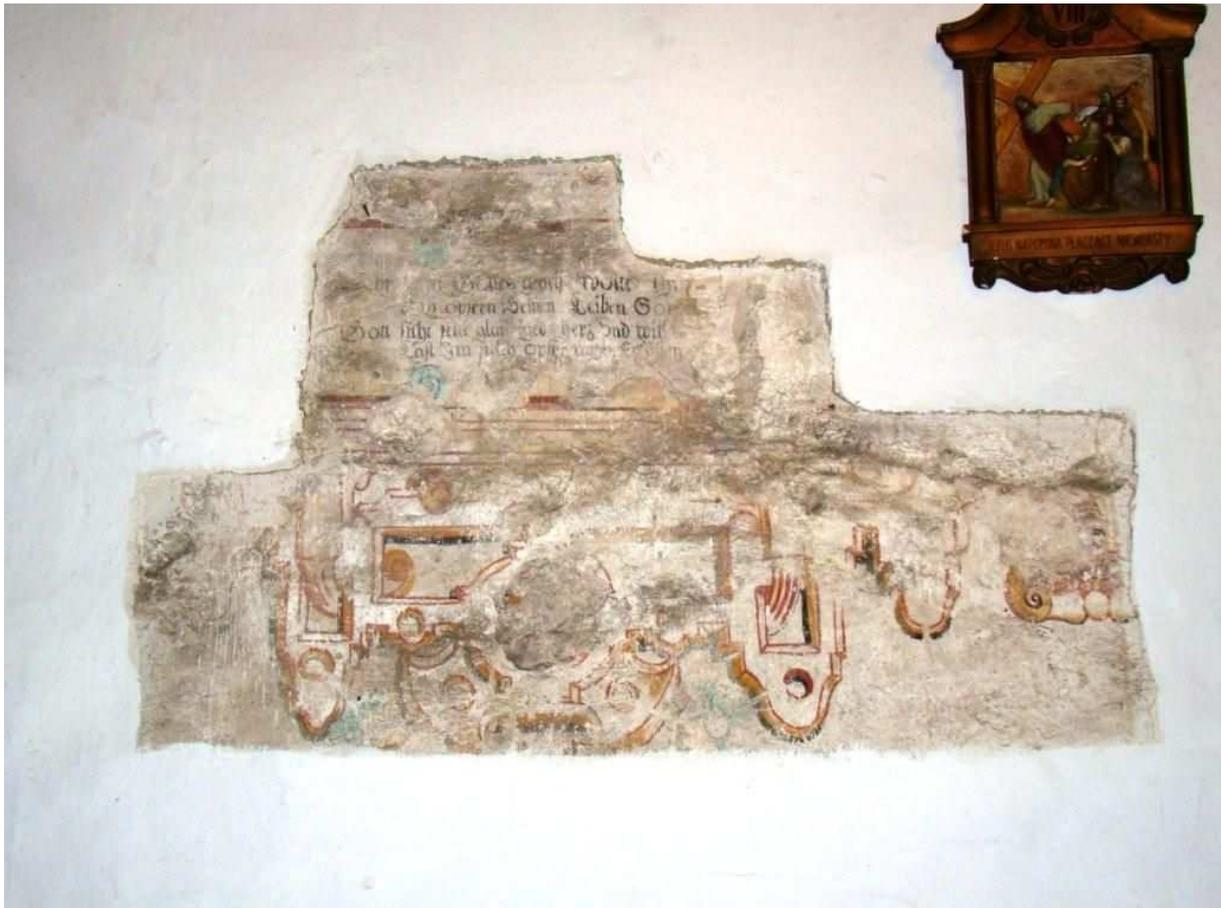
Befundfenster barocke Wandmalerei Nordseite, Frühjahr 2012
