## Fotos, die zu dem DPS-Förderprojekt "Steinort / Sztynort, Schloss" (Polen) im Zeitraum 2007 bis 2015 entstanden sind – Teil 6

Statische Sicherung am Nordwestturm

Statische Sicherung des Gebäudes durch die Sicherung der durch Setzungen entstandenen Mauerwerksrisse besonders im Nordturm, Planung der Regenwasserableitung und Drainage sowie Sanierung und vertikale Abdichtung der Fundamente und des Grundmauerwerks.

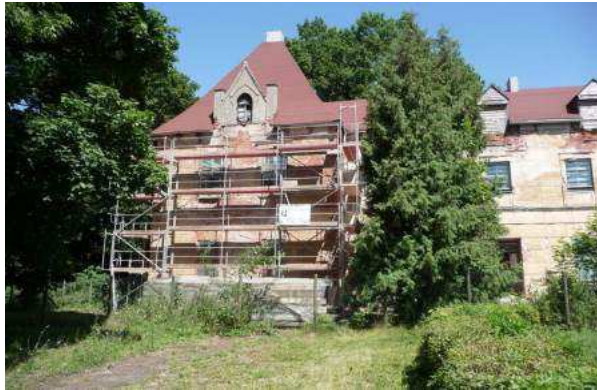
6. Sicherungsmaßnahme Schloss Steinort (2014) „Statische Sicherung Nordwestturm“, Sommer 2014  
(Foto: W. Jäger)

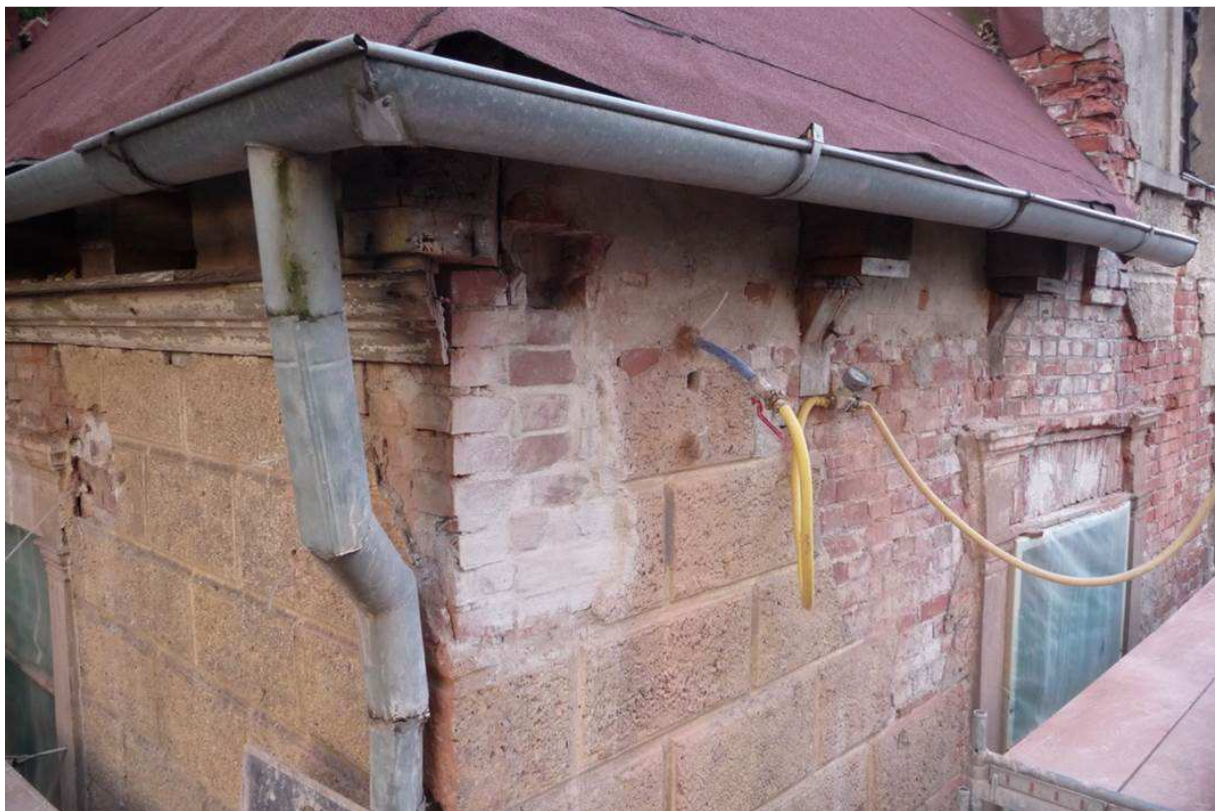
Sicherung Nordwestturm: vermauerter Ankerkopf, Sommer 2014 (Foto: W. Jäger)

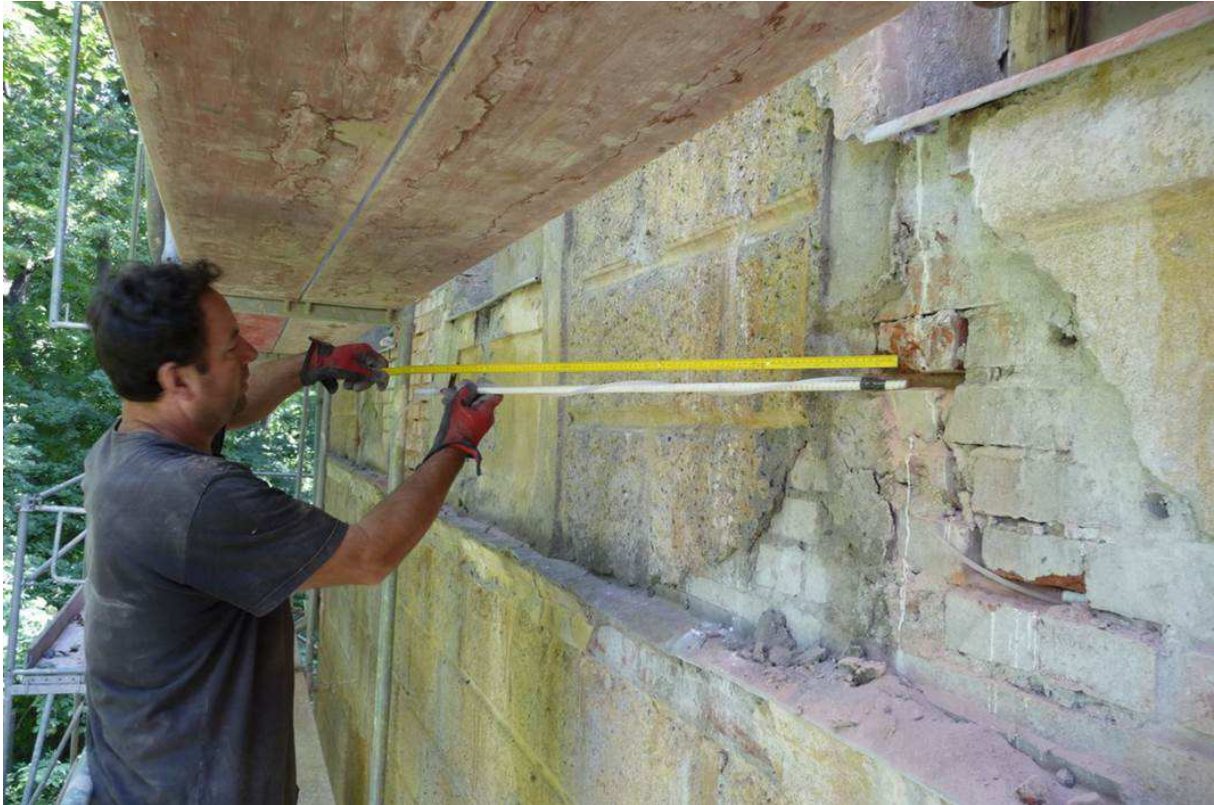
Sicherung Nordwestturm: Bohrung und Einsetzen Riss-Nadeln, Sommer 2014 (Foto: W. Jäger)

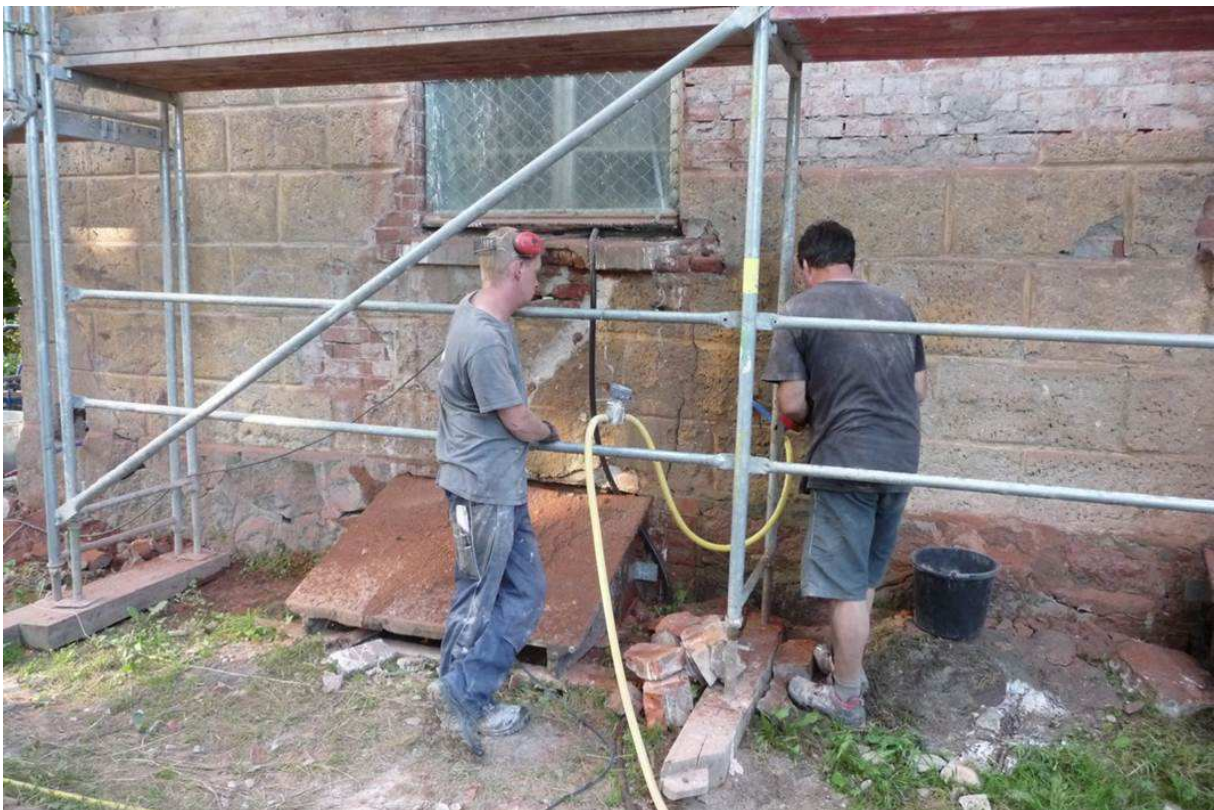
Sicherung Nordwestturm: Verpressung Riss-Nadeln, Sommer 2014 (Foto: W. Jäger)

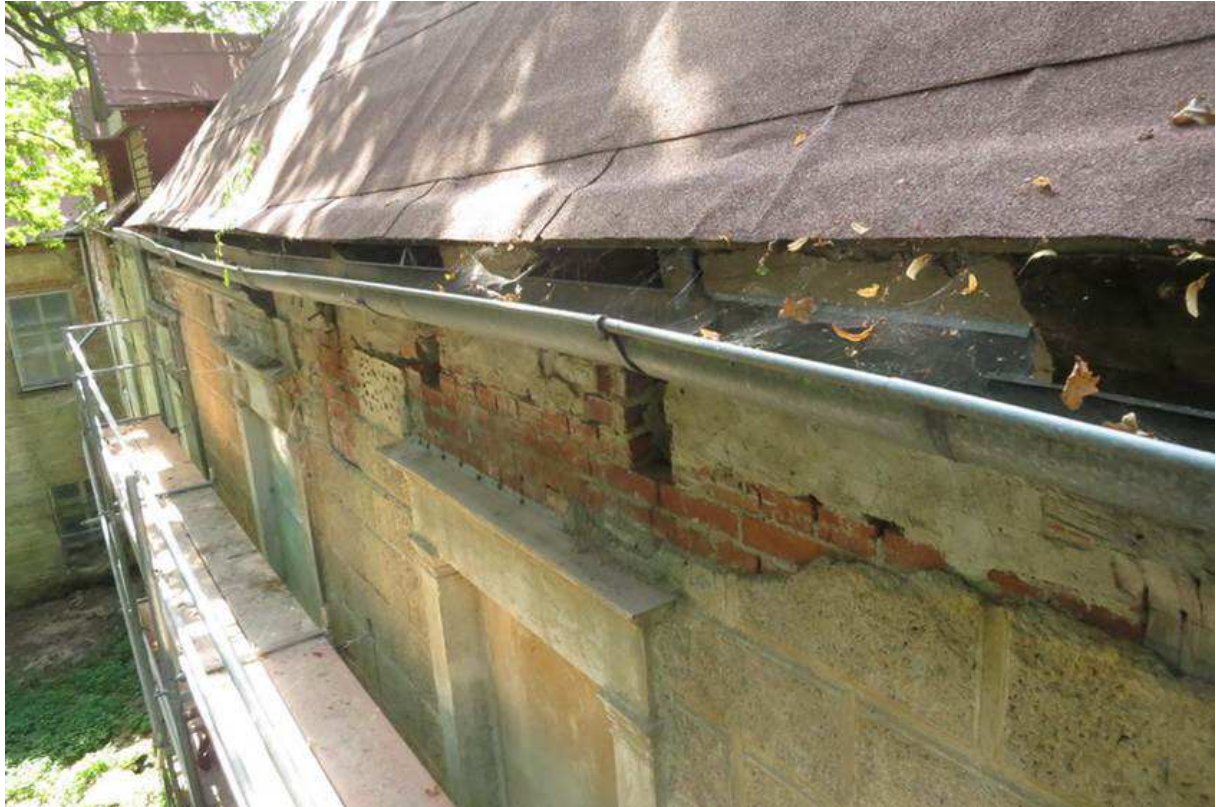
Sicherung Nordwestturm: Dachrinne vor der Reparatur Sommer 2014 (Foto: W. Jäger)

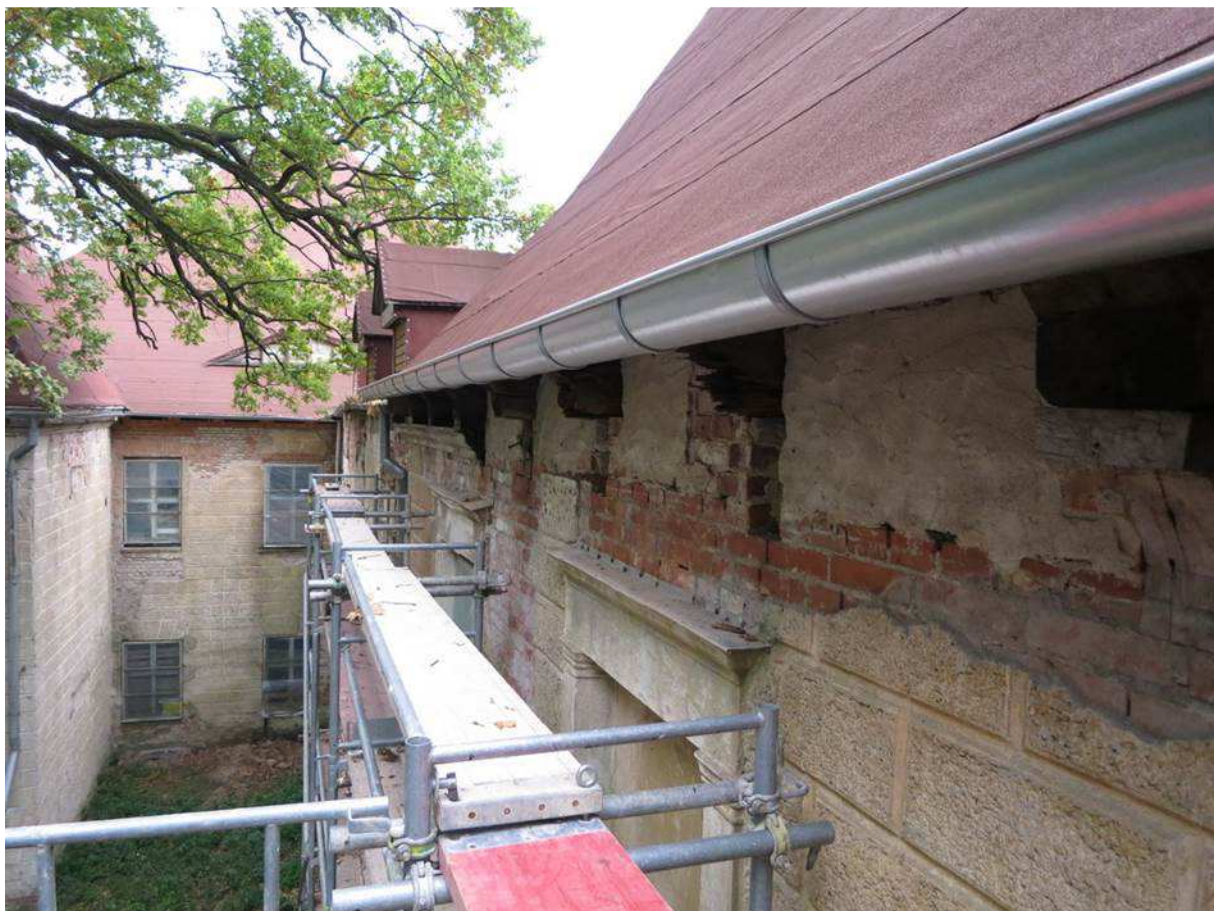
Sicherung Nordwestturm: Dachrinne nach Reparatur. Sommer 2014 (Foto: W. Jäger)

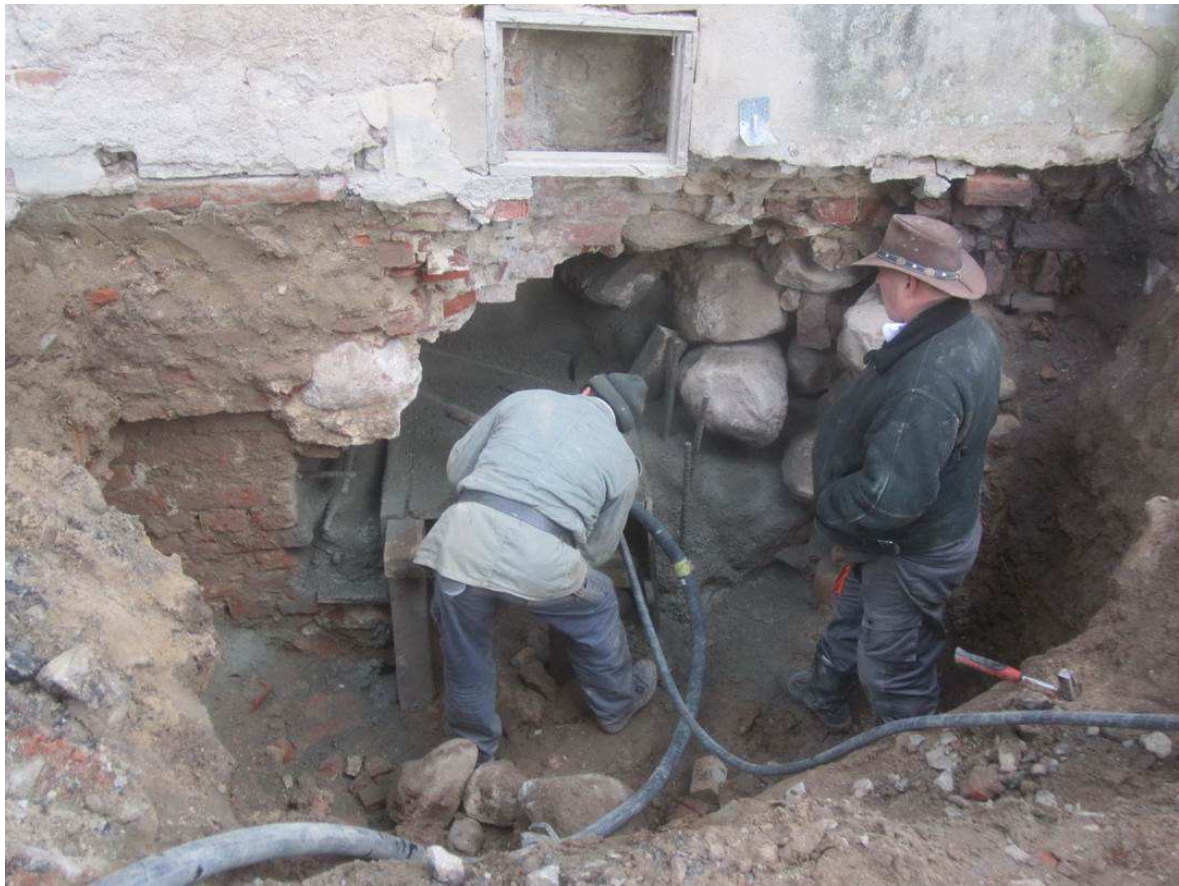
Sicherung Außenwand Keller 1.01 und 1.02 des Kernbaues (Mittelbau) von Schloss Steinort, Winter 2014 (Foto: W. Jäger)

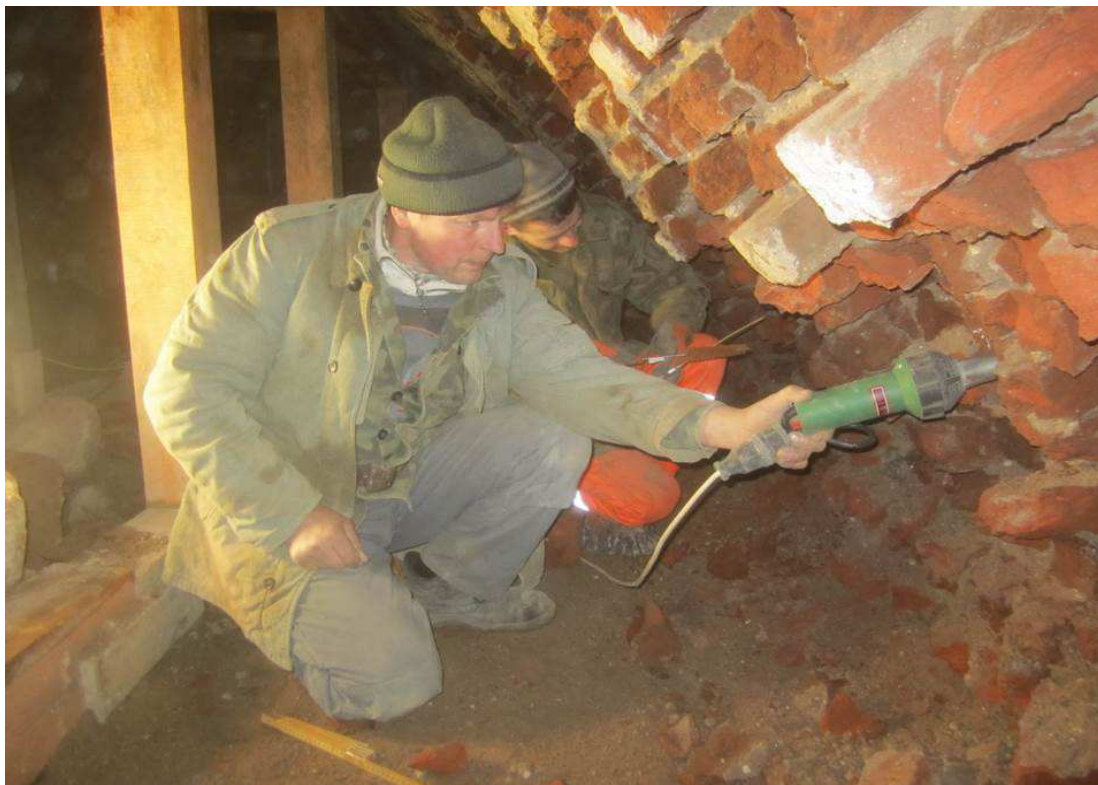
Sicherung Mauerwerk Keller 1.01 und 1.02 des Kernbaues (Mittelbau), Winter 2014 (Foto: W. Jäger)

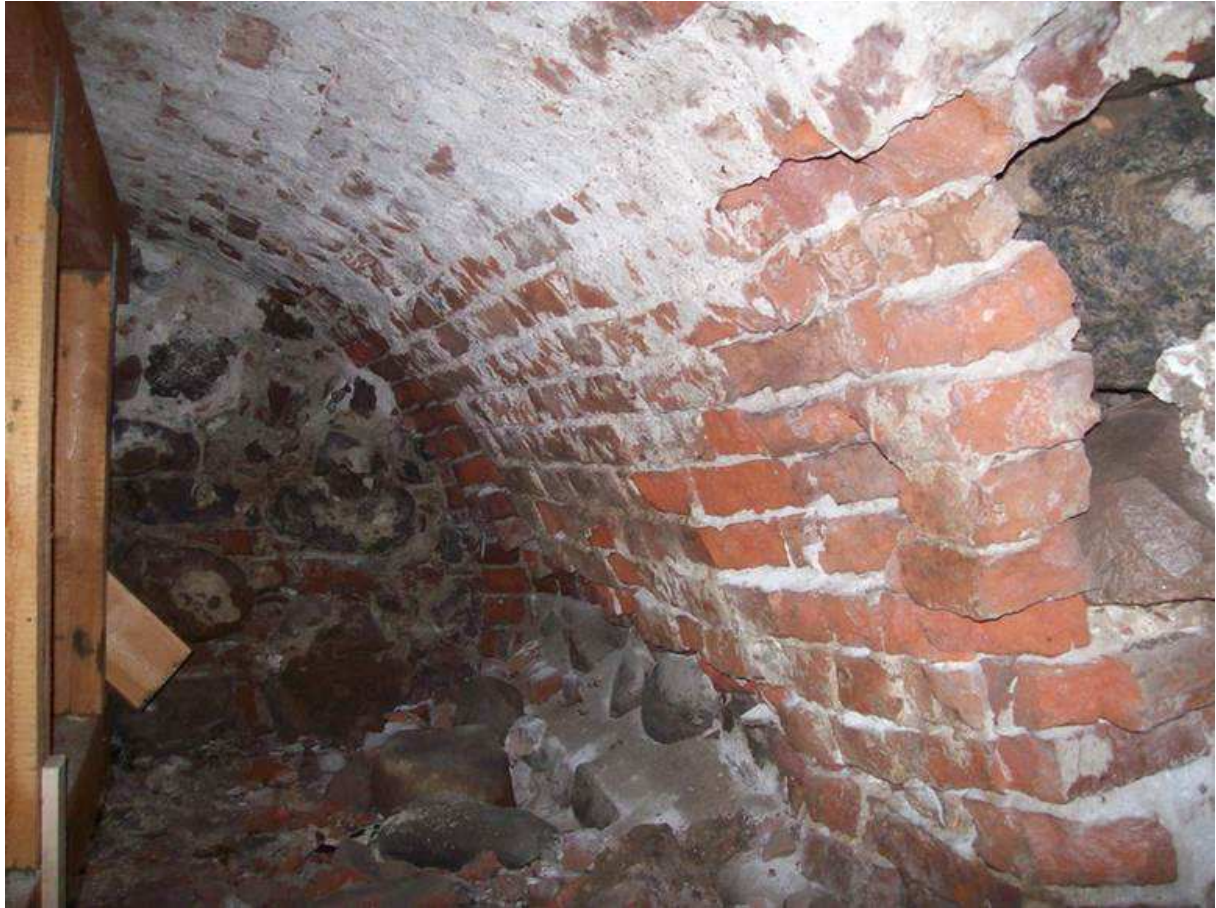
Sicherung Mauerwerk Keller 1.01 und 1.02 des Kernbaues (Mittelbau), Winter 2014 (Foto: W. Jäger)

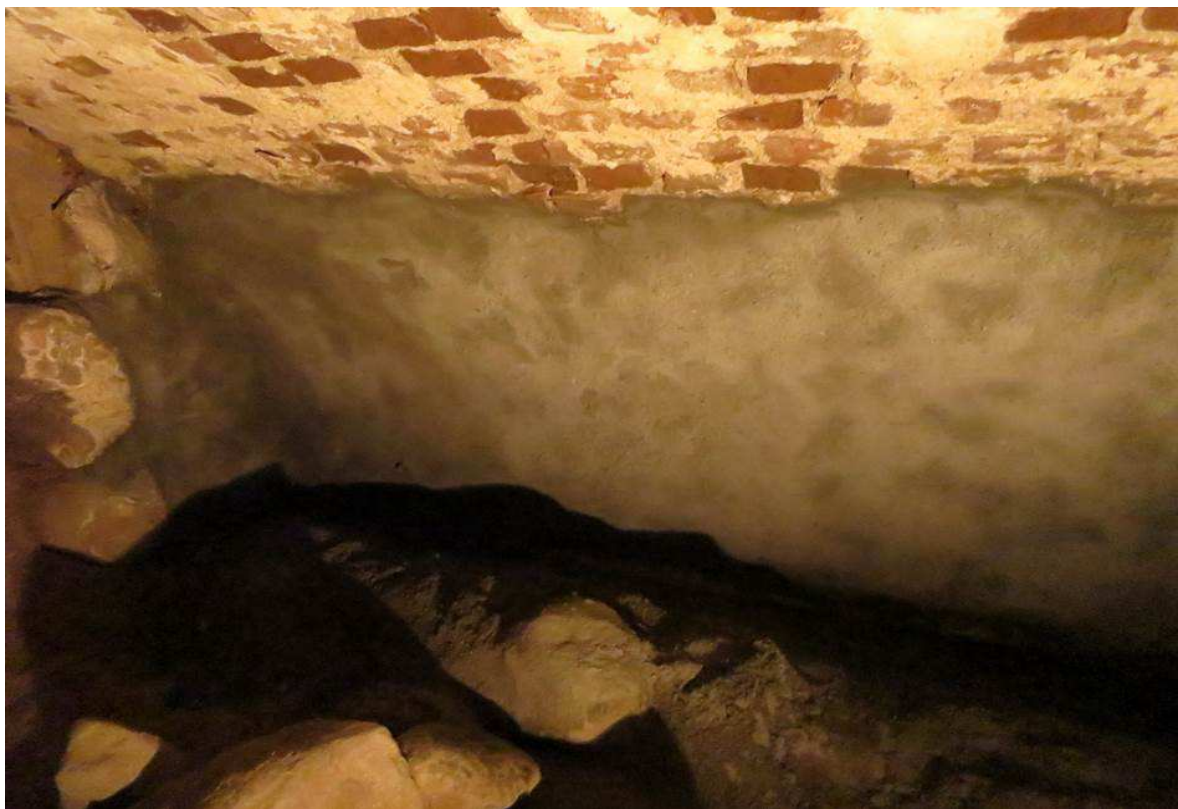
Gesichertes Mauerwerk Keller 1.01 und 1.02 des Kernbaues, Winter 2014 (Foto: W. Jäger)

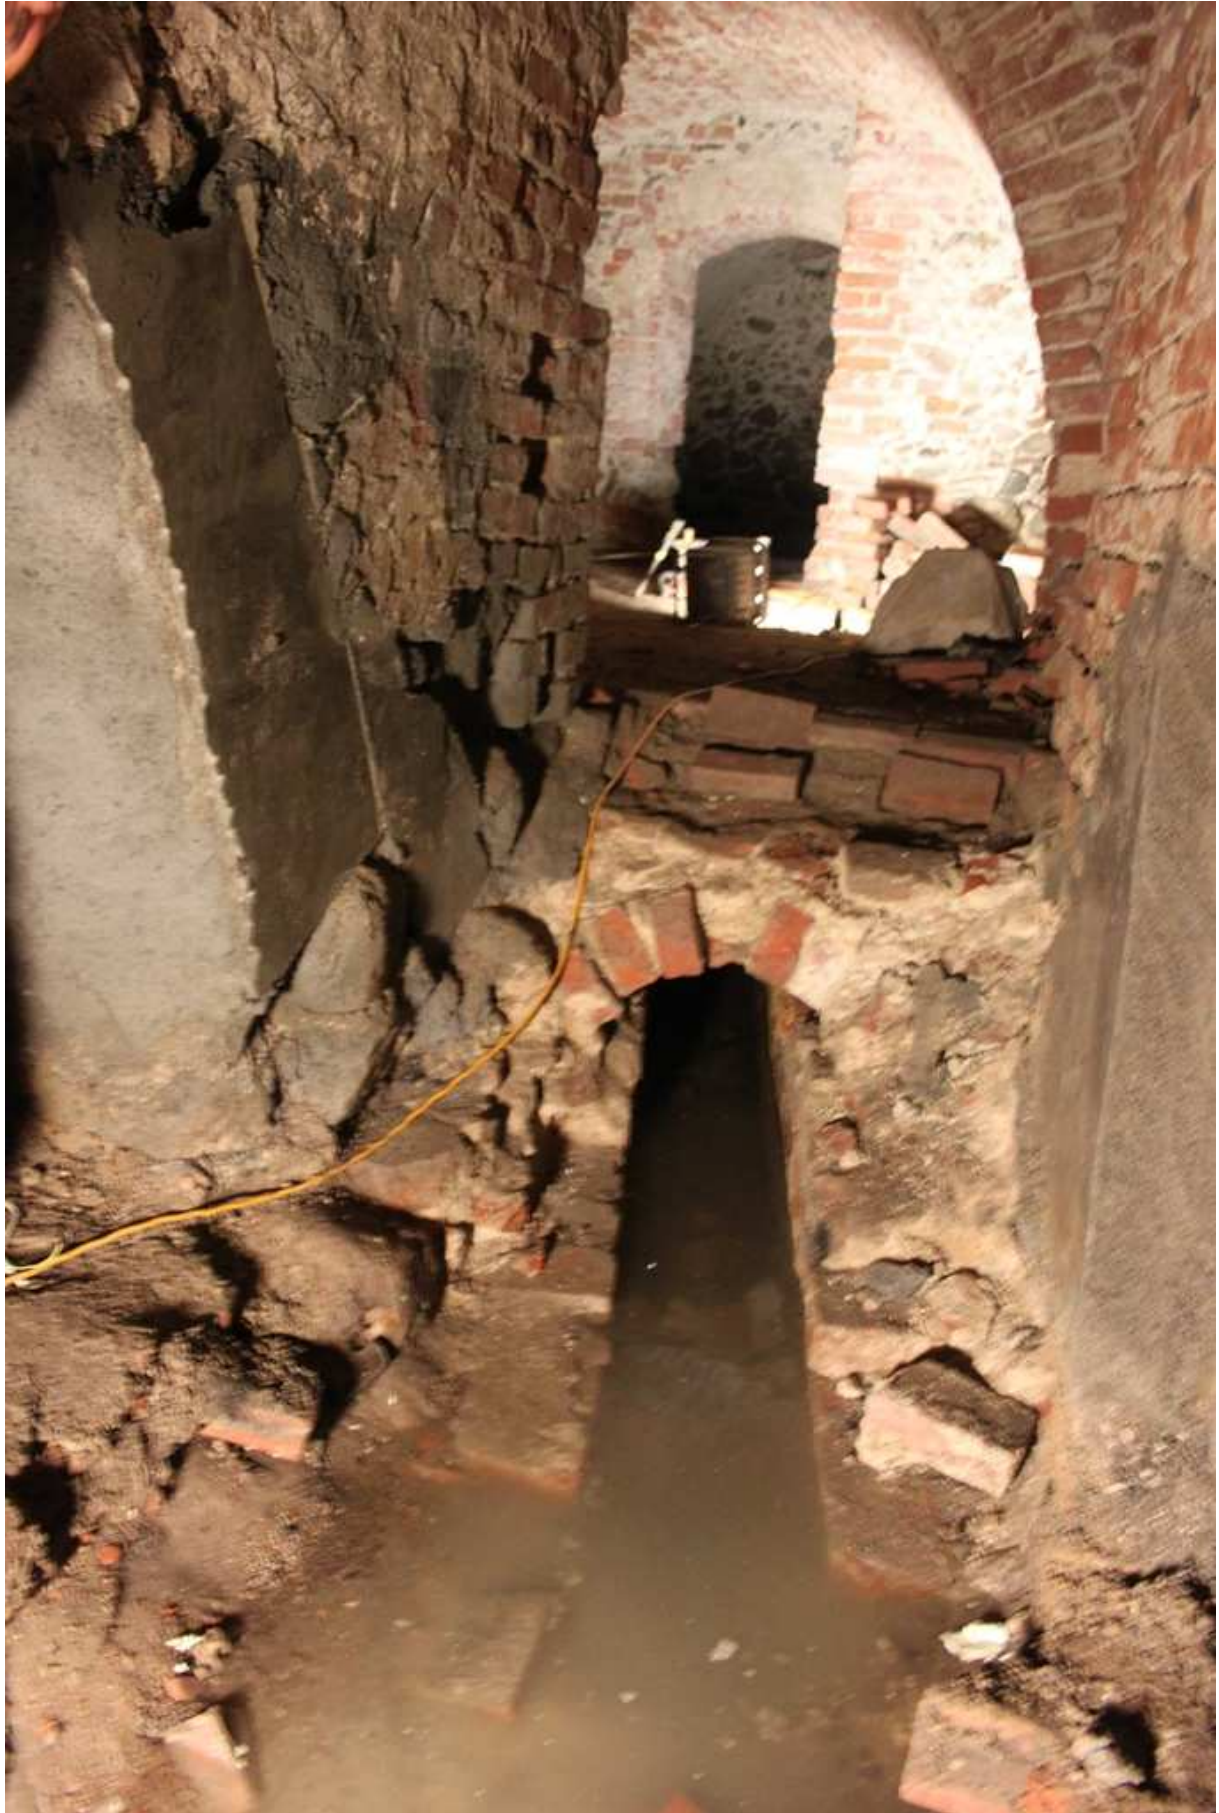
Freigelegter historischer Drainagekanal im Westflügel, Sommer 2015

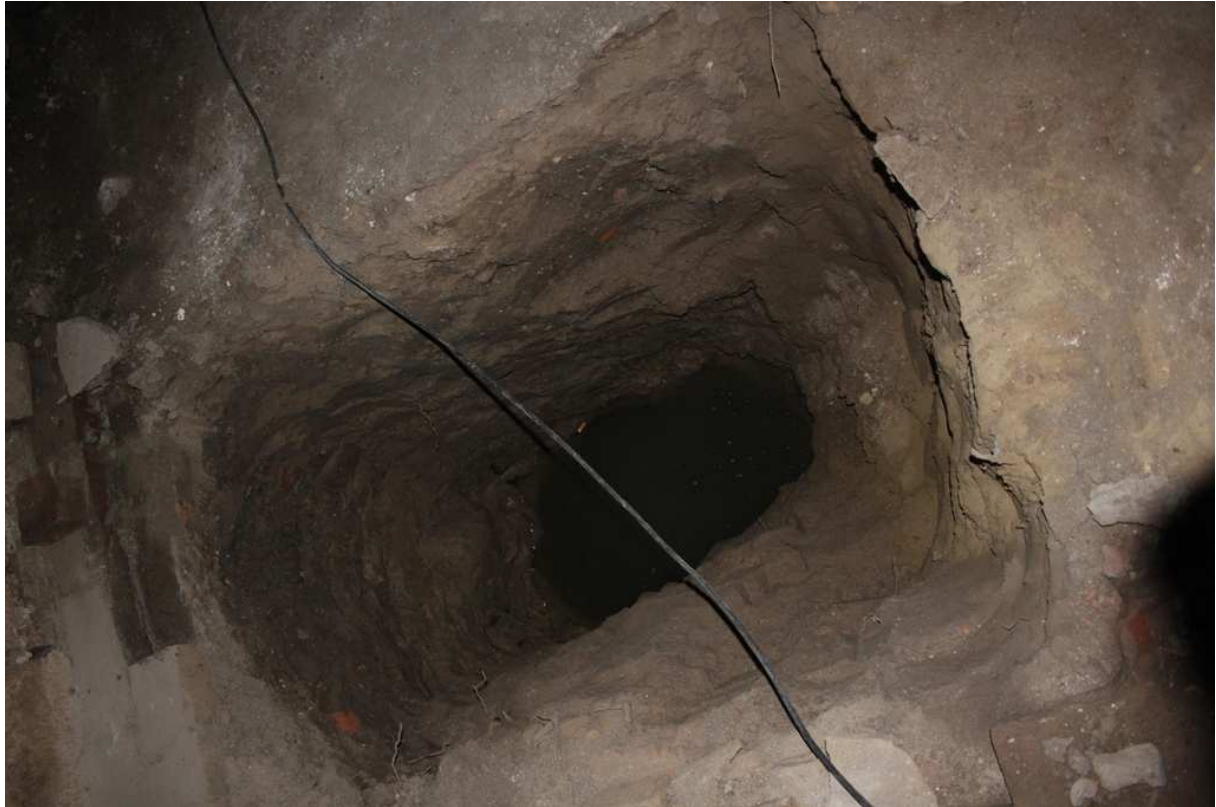
Unter Fundamentniveau ergrabener Drainagekanal außen am Nordwestturm (Westseite), August 2015

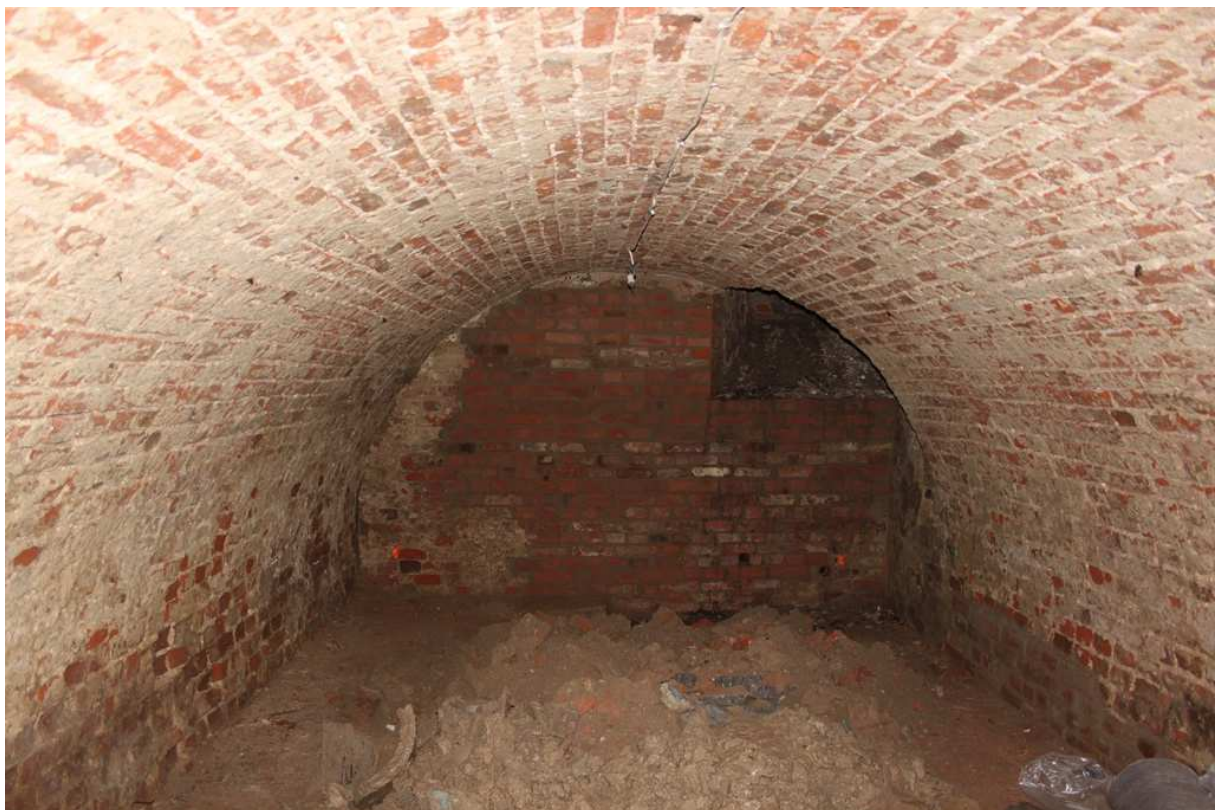
7. Sicherungsetappe (2015): Kellergewölbe nach Fundamentbearbeitung mit noch nicht wieder installiertem Ziegelfußboden, Juli 2015

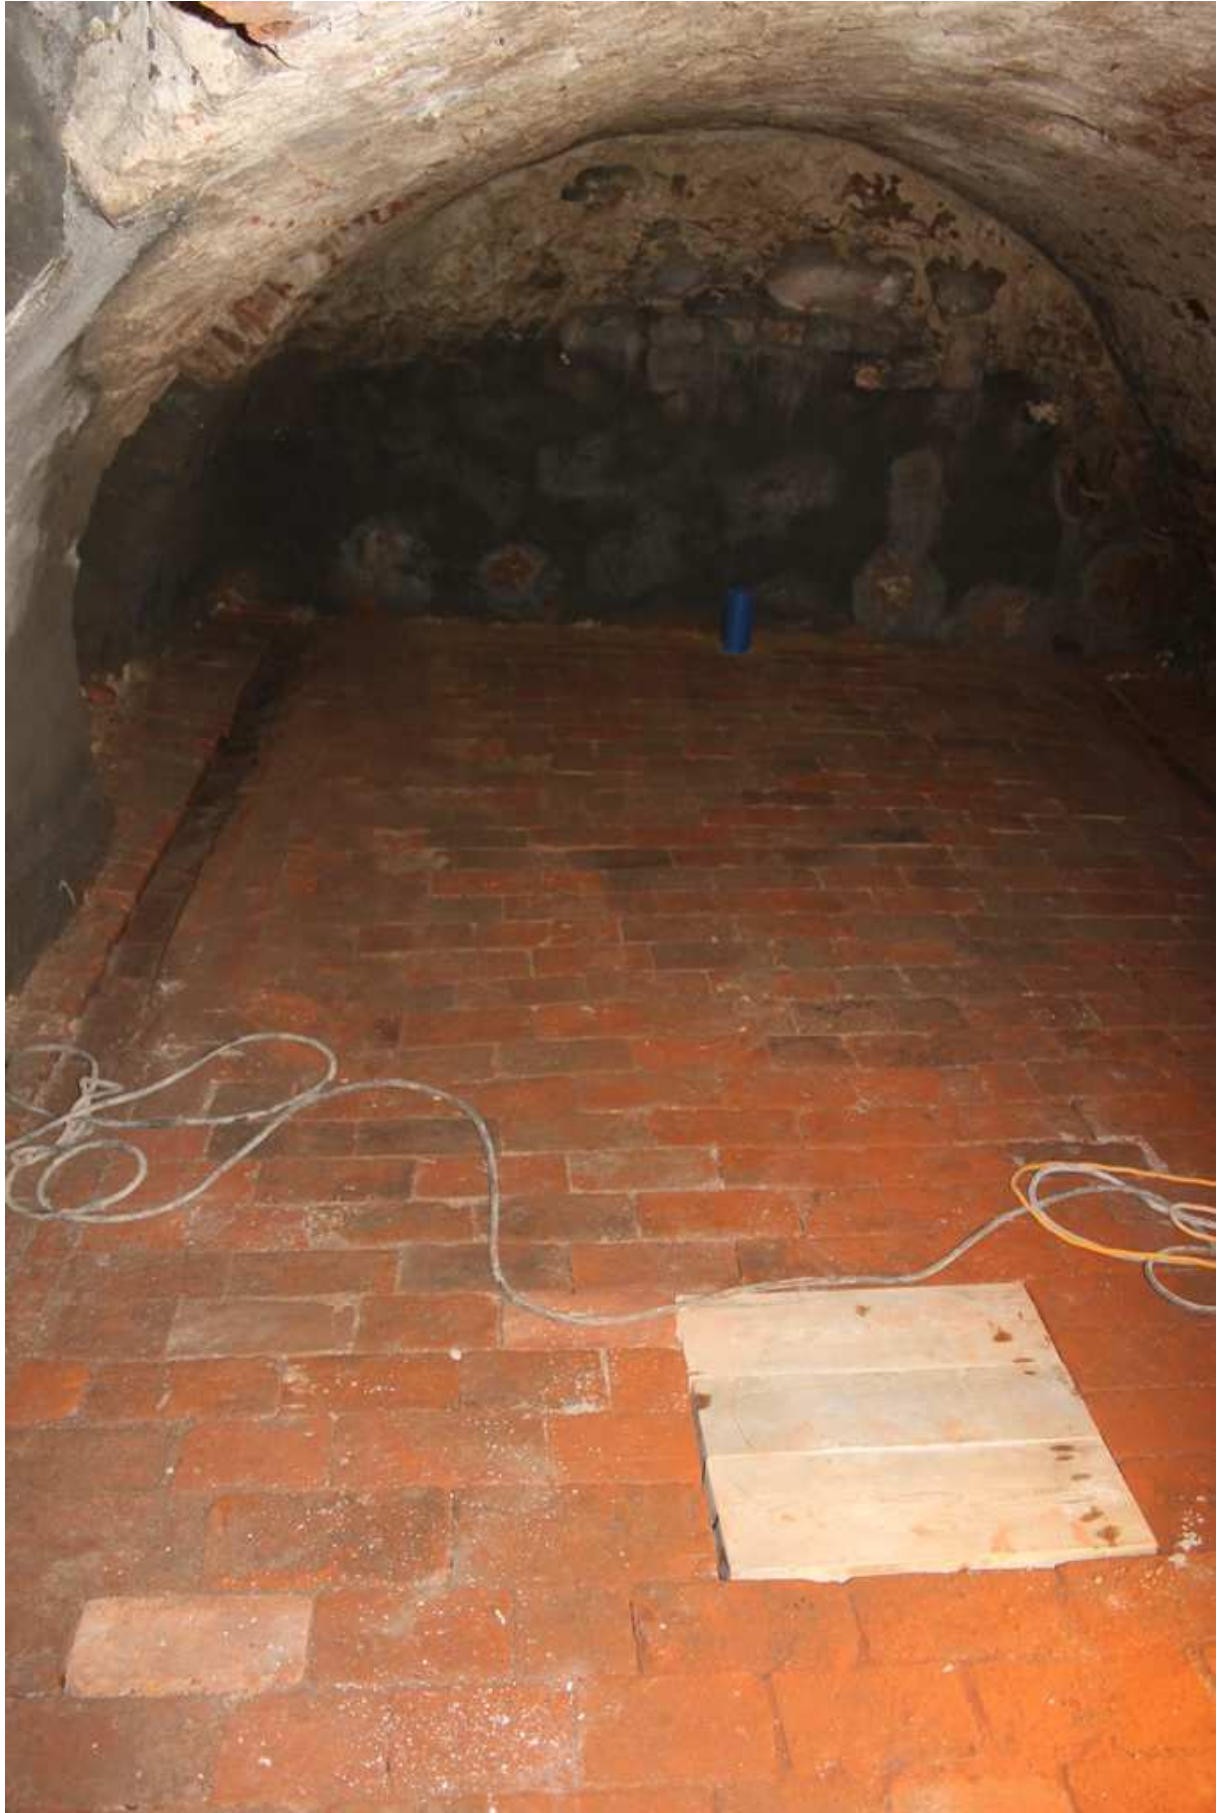
Kellergewölbenach Fundamentbearbeitung mit wieder eingebautem Ziegelfußboden, August 2015

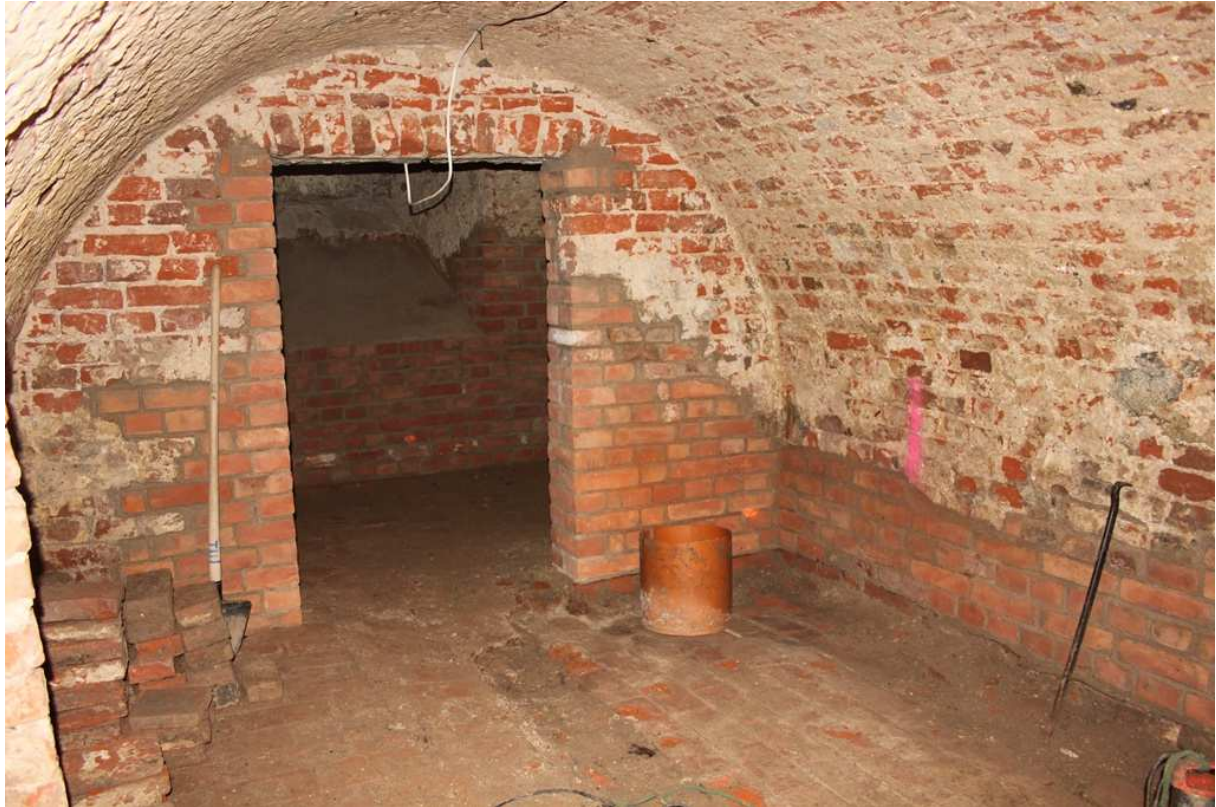
Kellergewölbe nach Fundament-, Wandsockel- und Eingangswandinstandsetzung, Sommer 2015

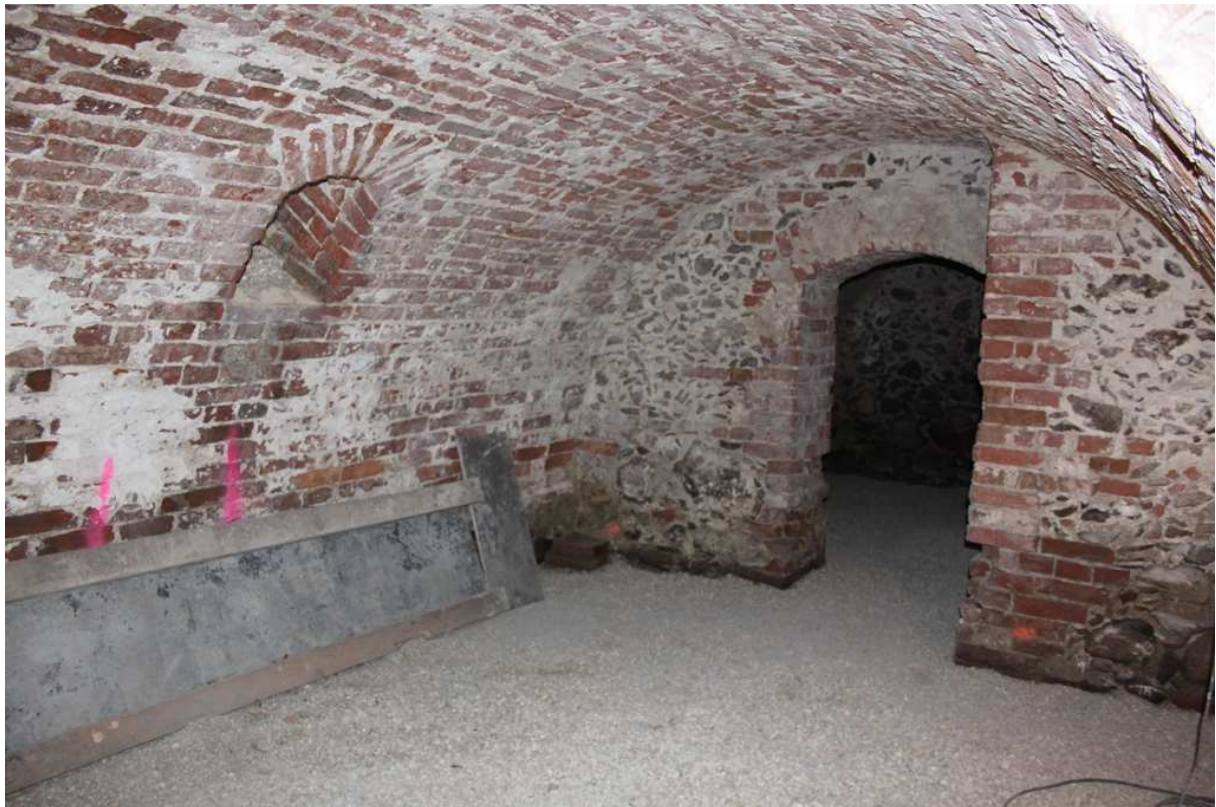
Kellergewölbe nach Fundament- und Sockelzonen-Instandsetzung, Sommer 2015

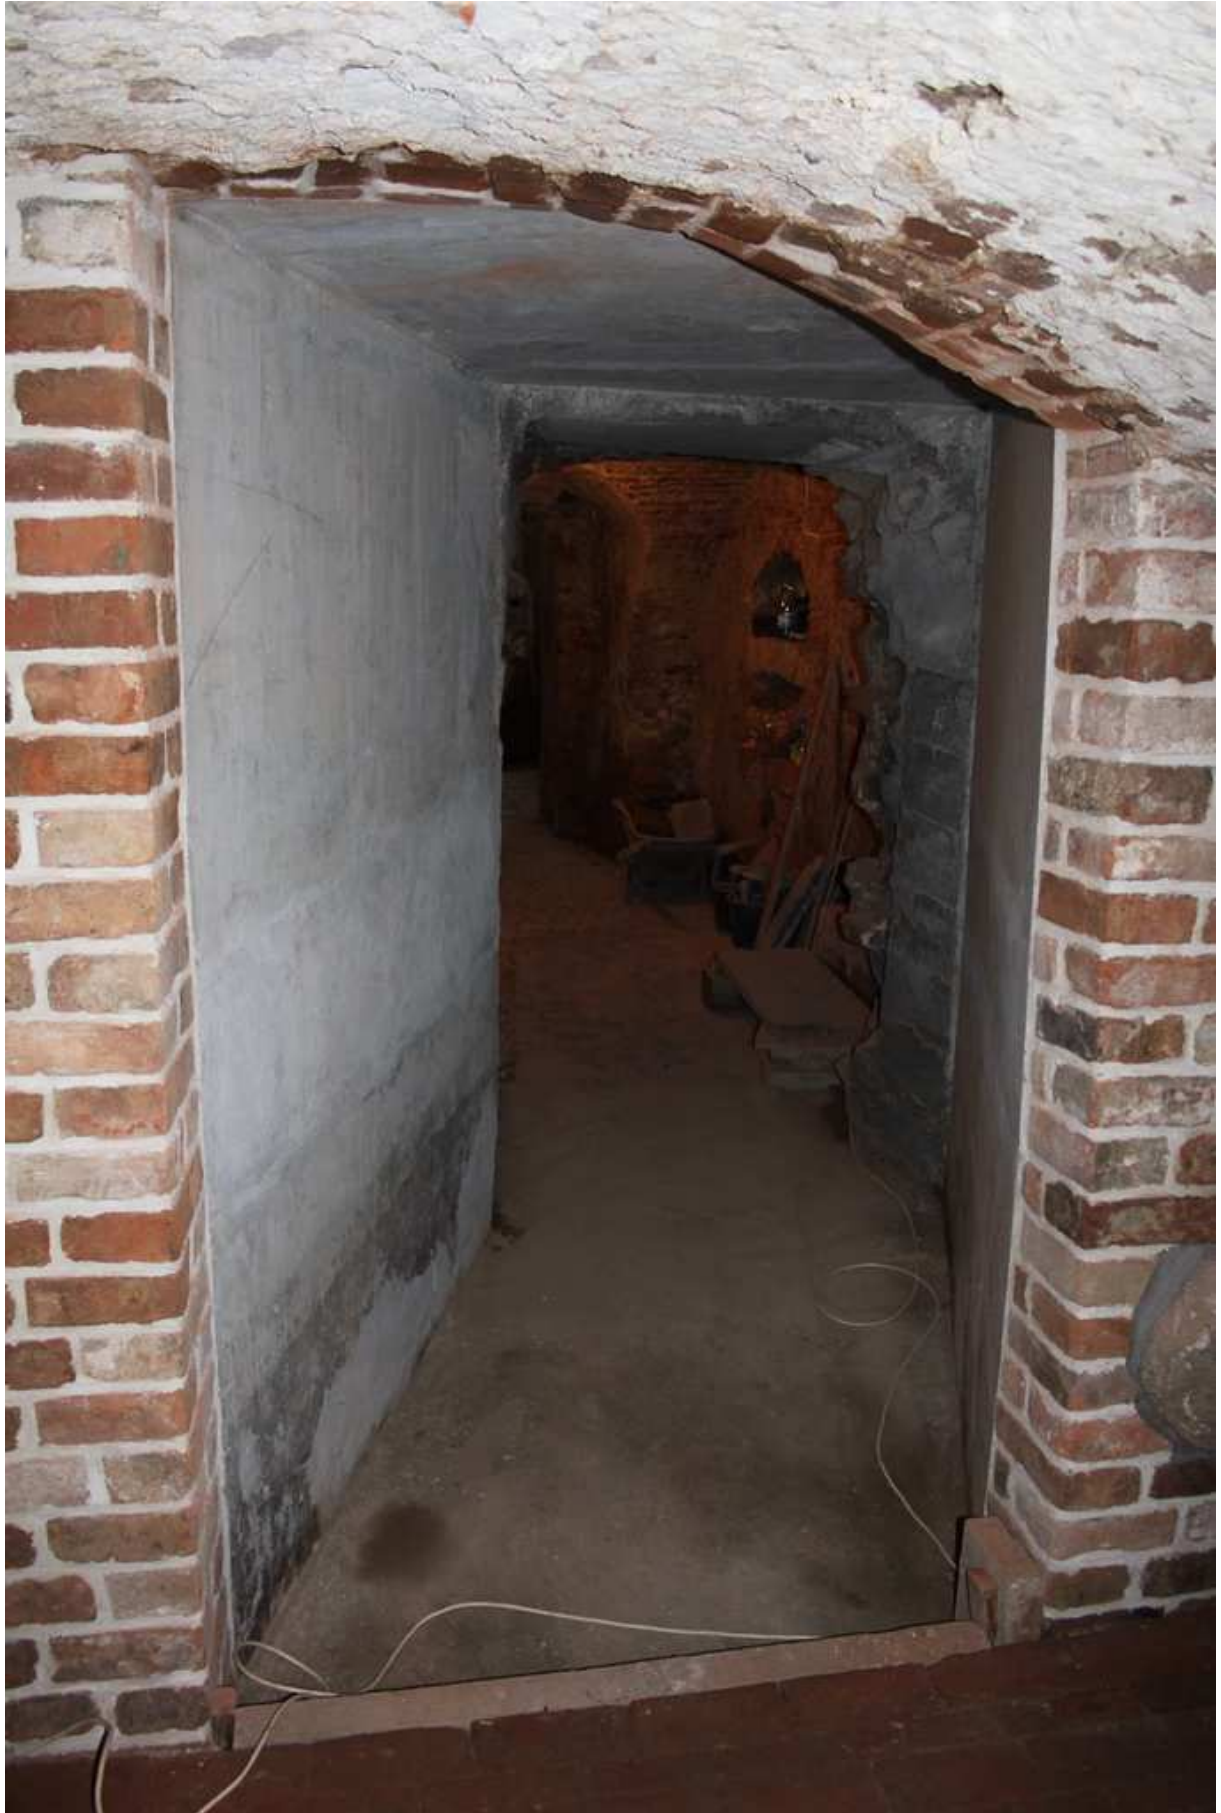
Instandgesetzter Kellerdurchgang am Übergang Kernbau/Westflügel, Sommer 2015

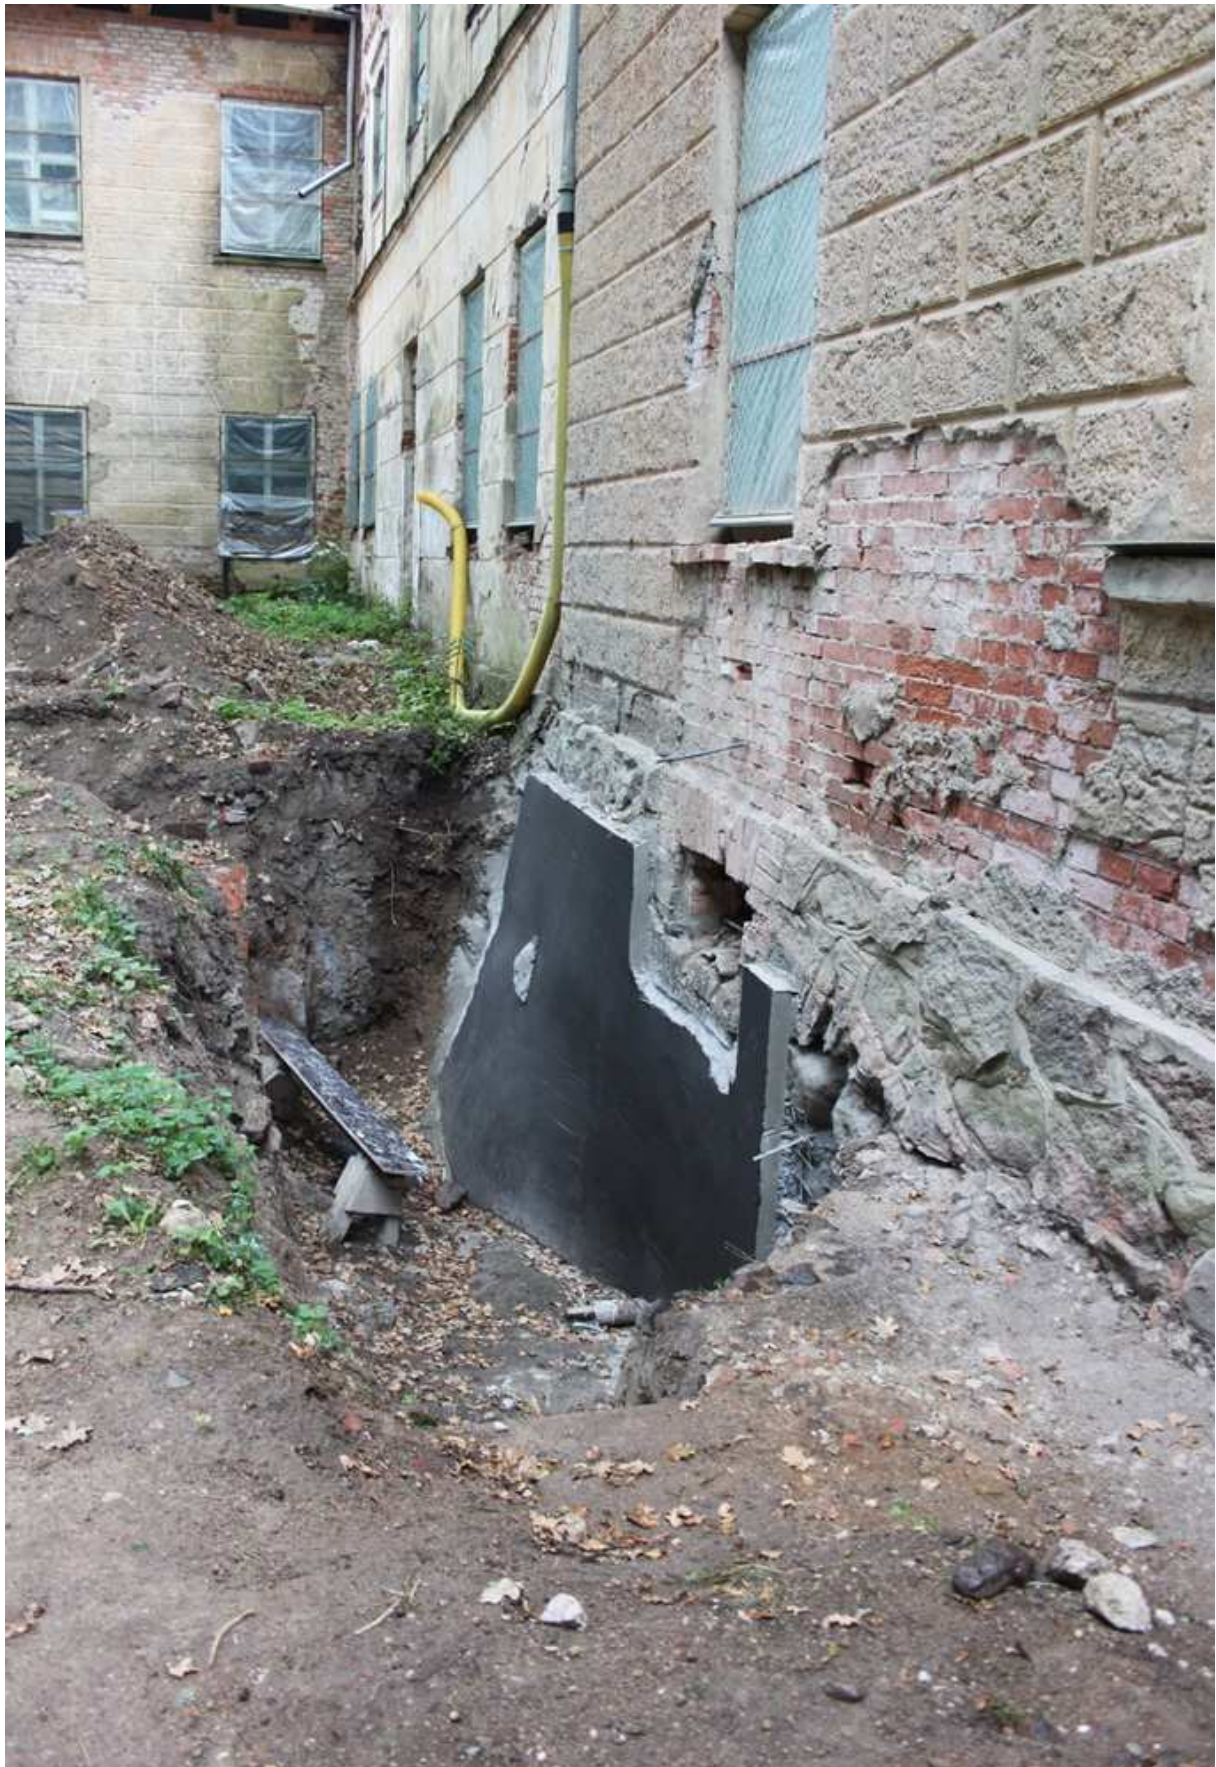
Luftdurchlässige Vertikalabdichtung Kelleraußenwand an der Rückseite (Parkseite) von Schloss Steinort, Sommer 2015
