## Fotos, die zu dem DPS-Förderprojekt "Steinort / Sztynort, Schloss" (Polen) im Zeitraum 2007 bis 2015 entstanden sind – Teil 6

Statische Sicherung am Nordwestturm

Statische Sicherung des Gebäudes durch die Sicherung der durch Setzungen entstandenen Mauerwerksrisse besonders im Nordturm, Planung der Regenwasserableitung und Drainage sowie Sanierung und vertikale Abdichtung der Fundamente und des Grundmauerwerks.

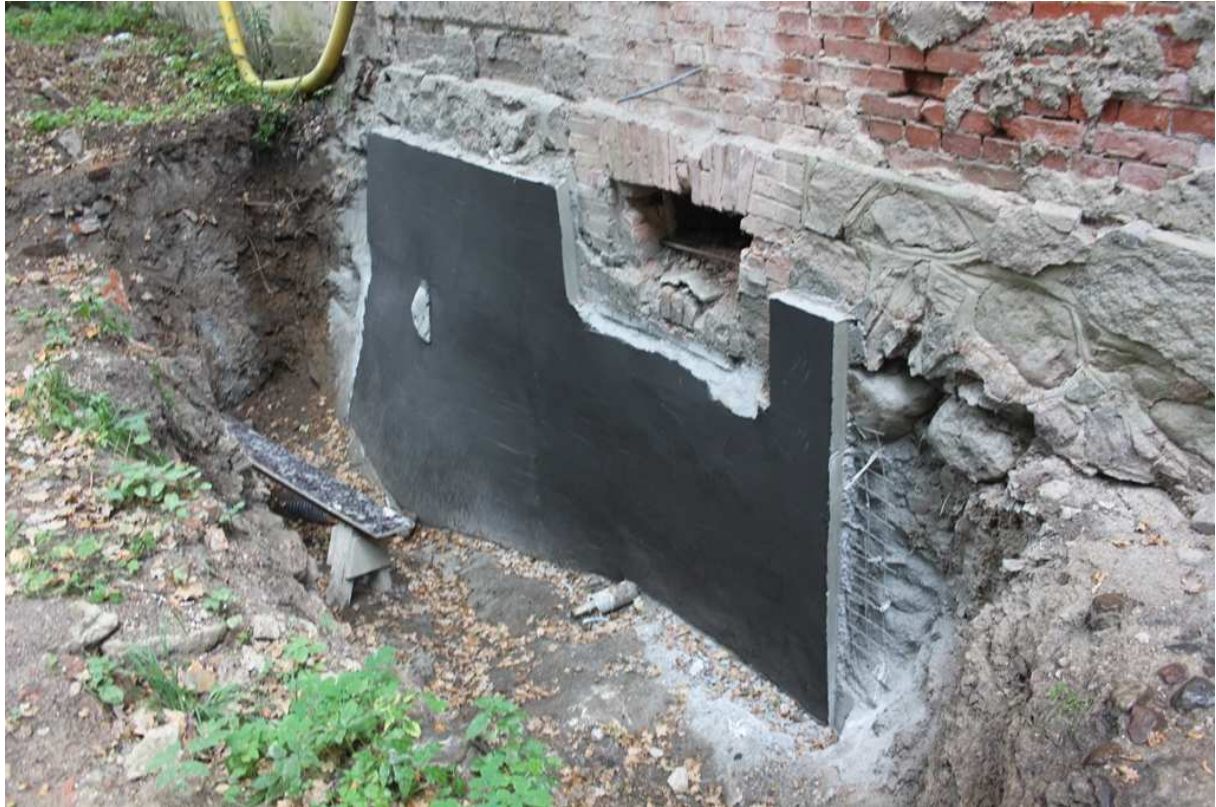
Luftdurchlässige Vertikalabdichtung Kelleraußenwand an der Rückseite (Parkseite) von Schloss Steinort, Sommer 2015

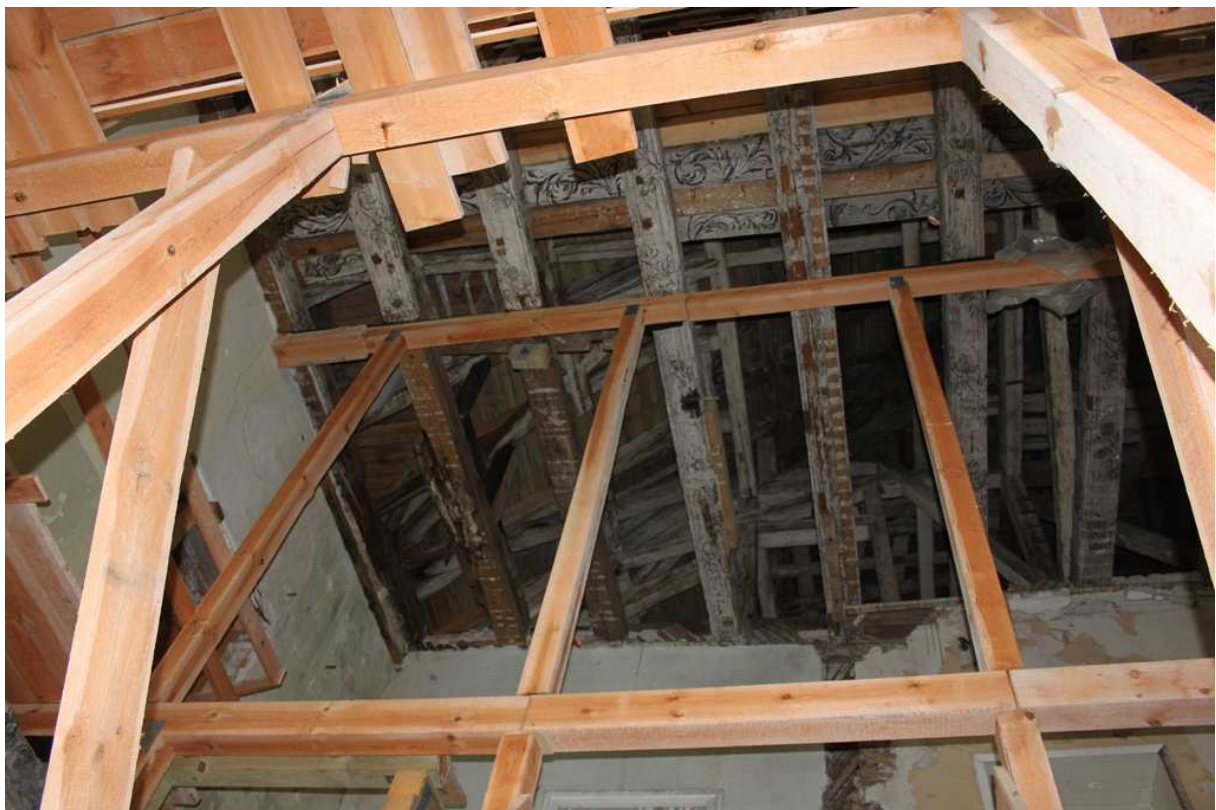
Blick im Kernbau von Schloss Steinort aus dem EG mit den Deckenbalkennotabstützungen in das erste OG, Sommer 2015

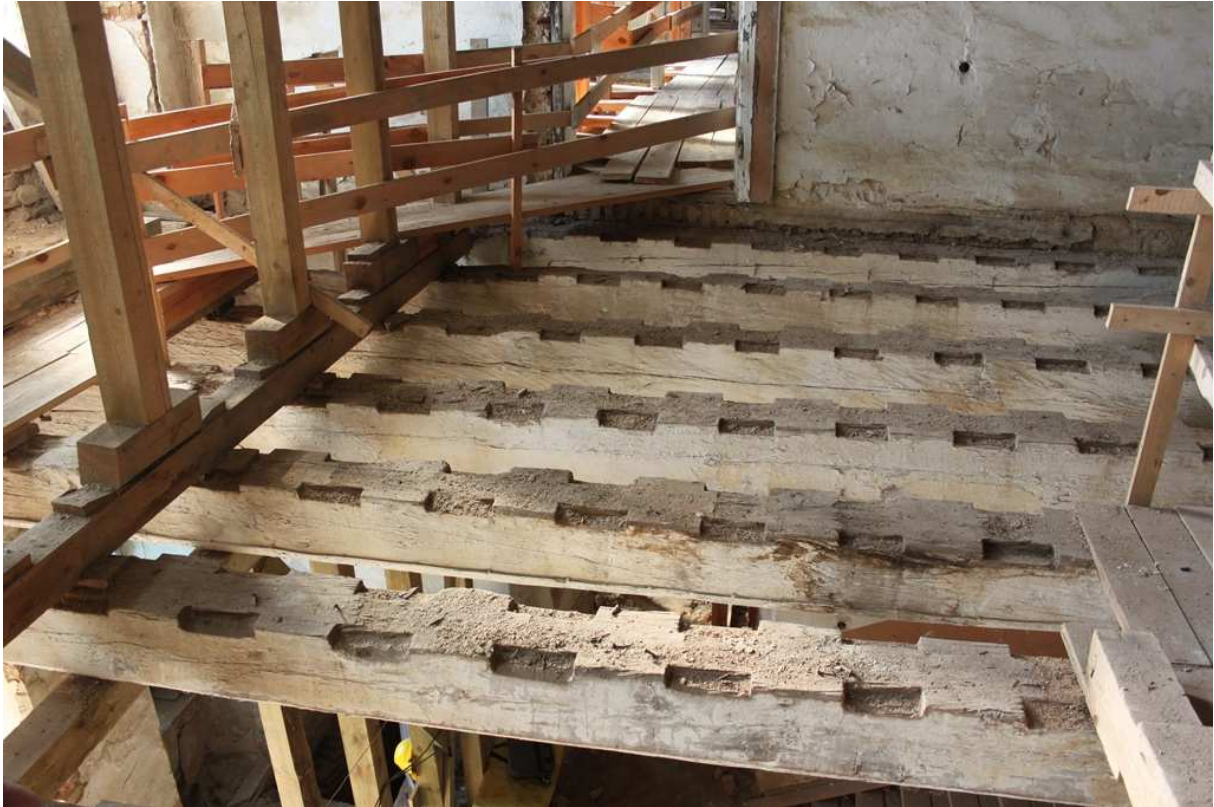
Deckenbalkenebene zwischen EG und OG im Kernbau von Schloss Steinort, Sommer 2015

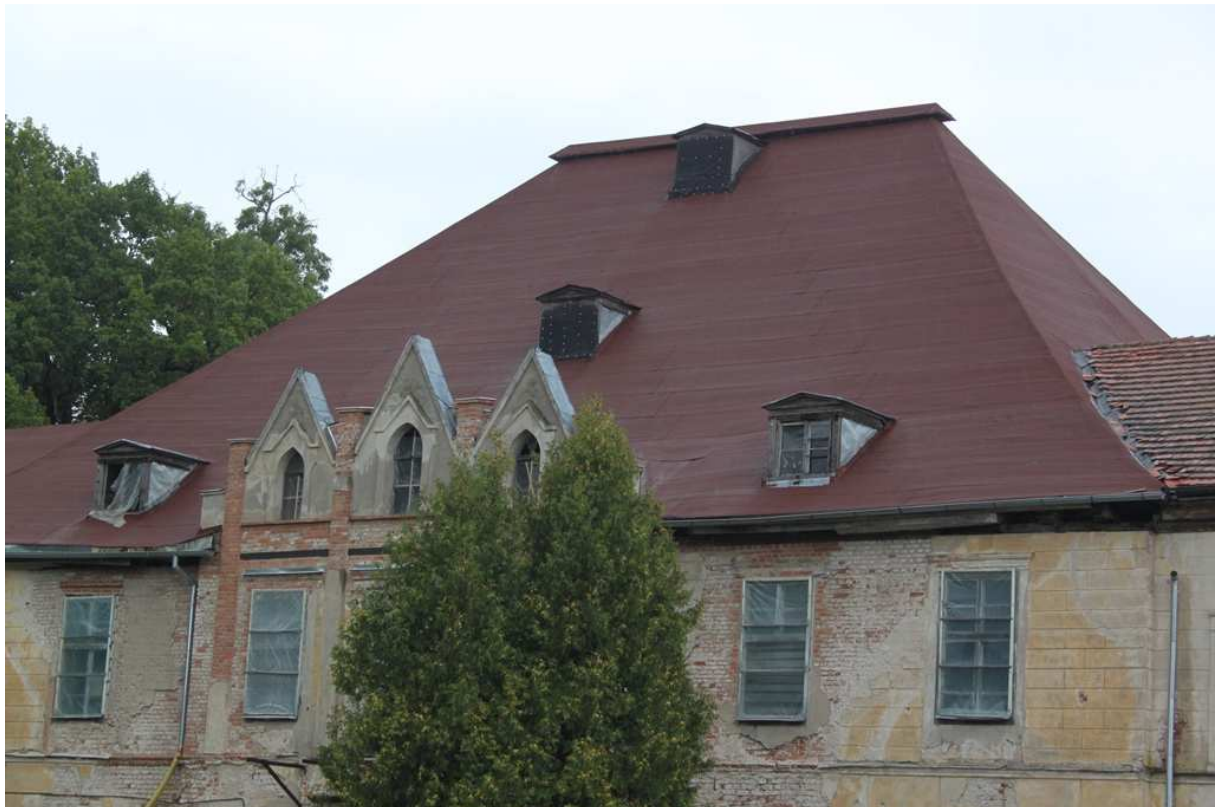
Die 2012 aufgebrachte Noteindeckung des Kernbaues hält das Schloss weiterhin dicht.

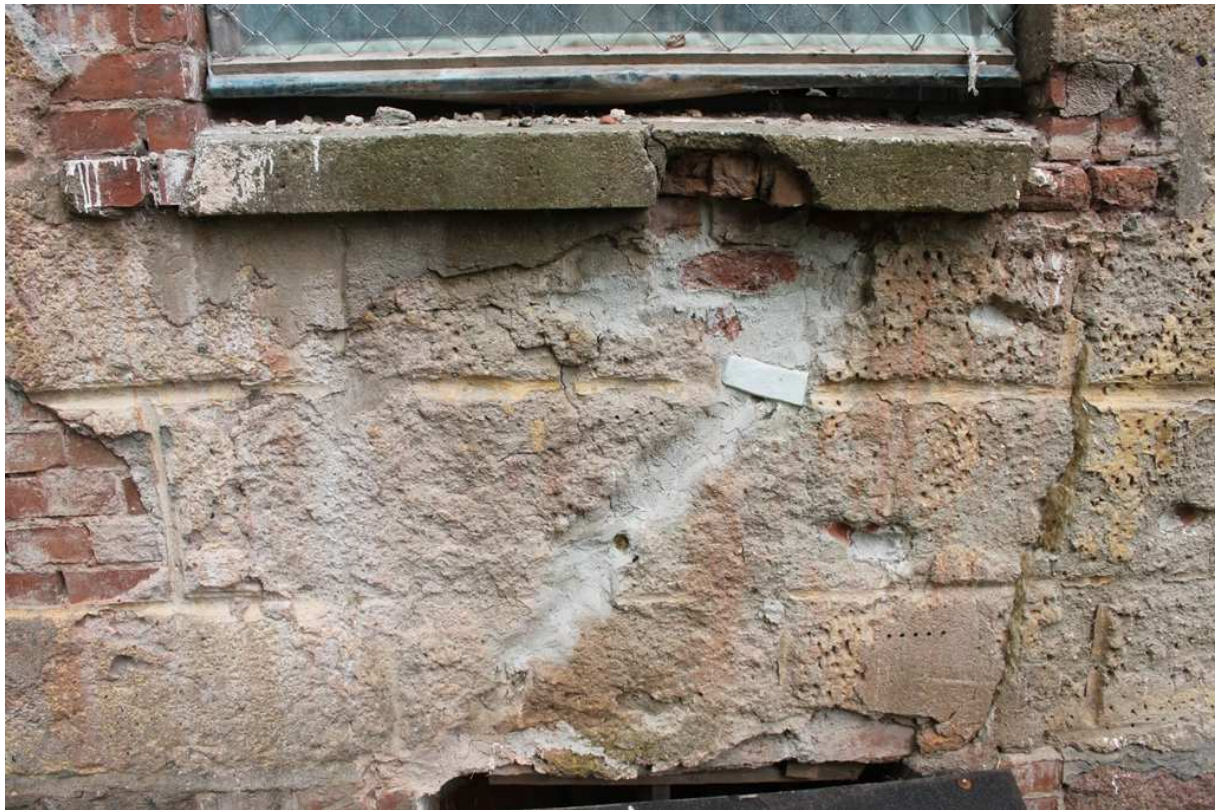
Am Westflügel von Schloss Steinort nach Rissvernadelung gesetzte Gipsplombe, Sommer 2015
