DOKUMENTACJA KONSERWATORSKA
V ETAPU PRAC KONSERWATORSKICH PRZY OŁTARZU GŁÓWNYM
W KOŚCIELE P.W. WNIEBOWZIĘCIA NAJŚWIĘTSZEJ MARII PANNY I ŚW.
MARCINA Z TOURS W GOŚCIKOWIE-PARADYŻU

Gościkowo-Paradyż 2017/2018

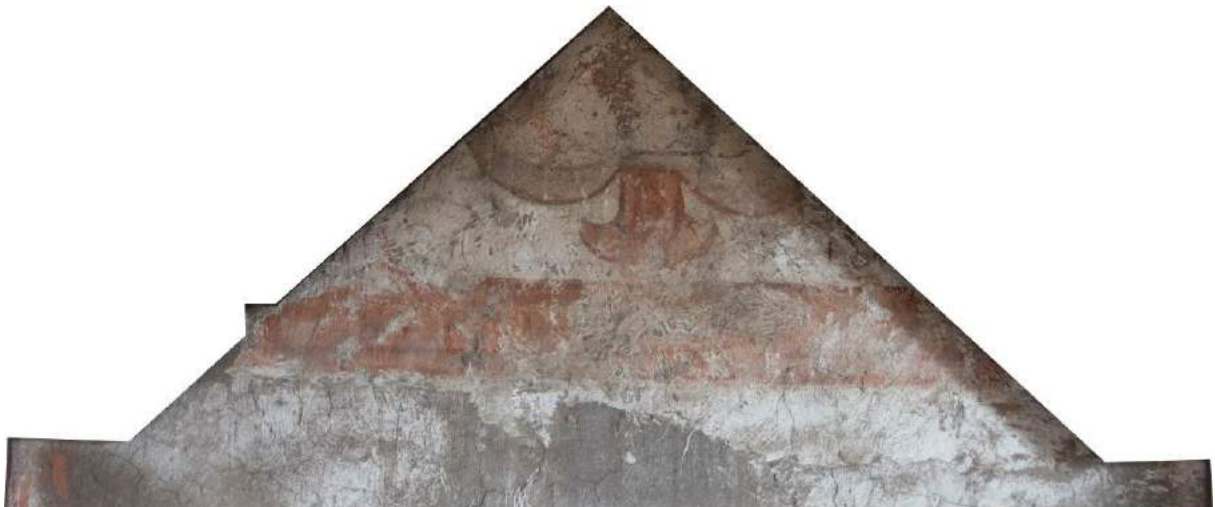
Gościkowo-Paradyż, ołtarz główny. Pole za obrazem z wizerunkiem św. Marcina, Fragment polichromii na ścianie wschodniej prezbiterium. fot. D. Kwiecień, 2017.10.16.

W czasie inspekcji prac w dniu 13.10. Inspektor LWKZ zalecił przeprowadzenie konserwacji i restauracji zachowanego reliktu i wykonanie jego pełnej dokumentacji przed ponownym zasłonięciem przez obraz.

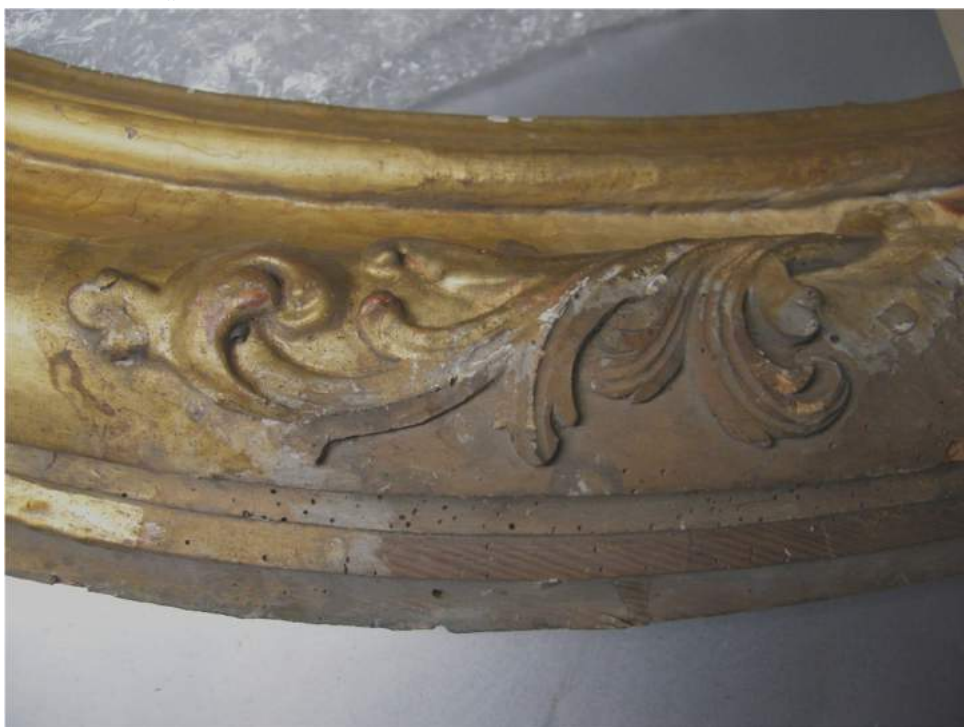
1. Fragment łuku wklęsłego (dolny profil). Pożłota przed konserwacją. Widoczne zacieki, żółtawa warstwa lakieru i niegruntowane partie dekoracji.

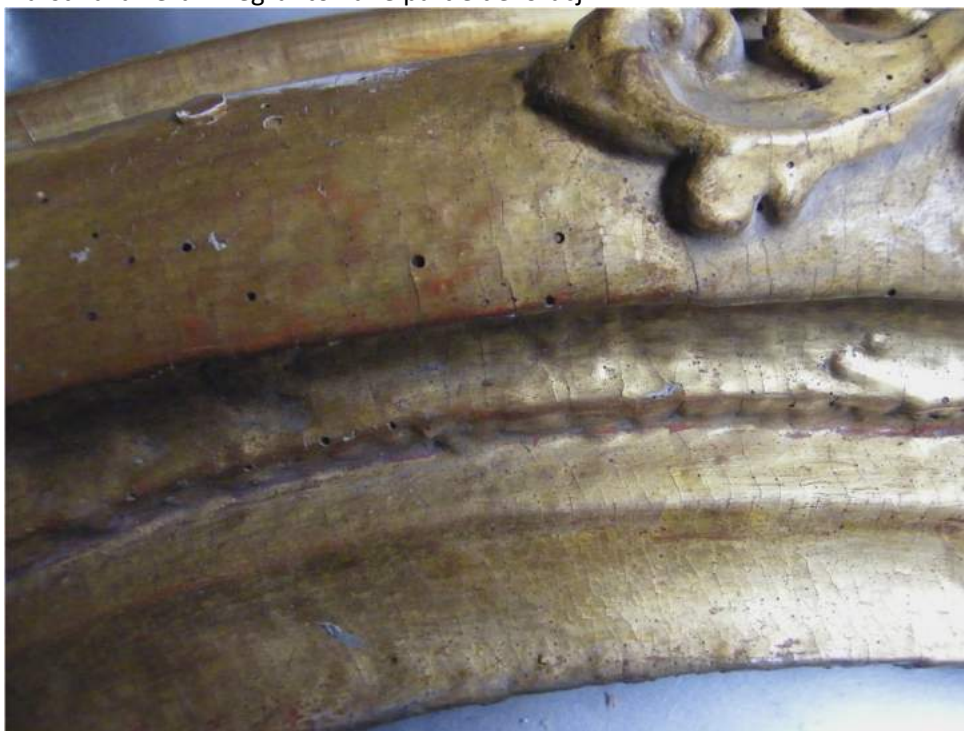
2. łuk wklęsło-wypukły. Fragment z dobrze widocznymi nierównościami gruntów i jednolita powłoka

żółtawego lakieru typu capon.

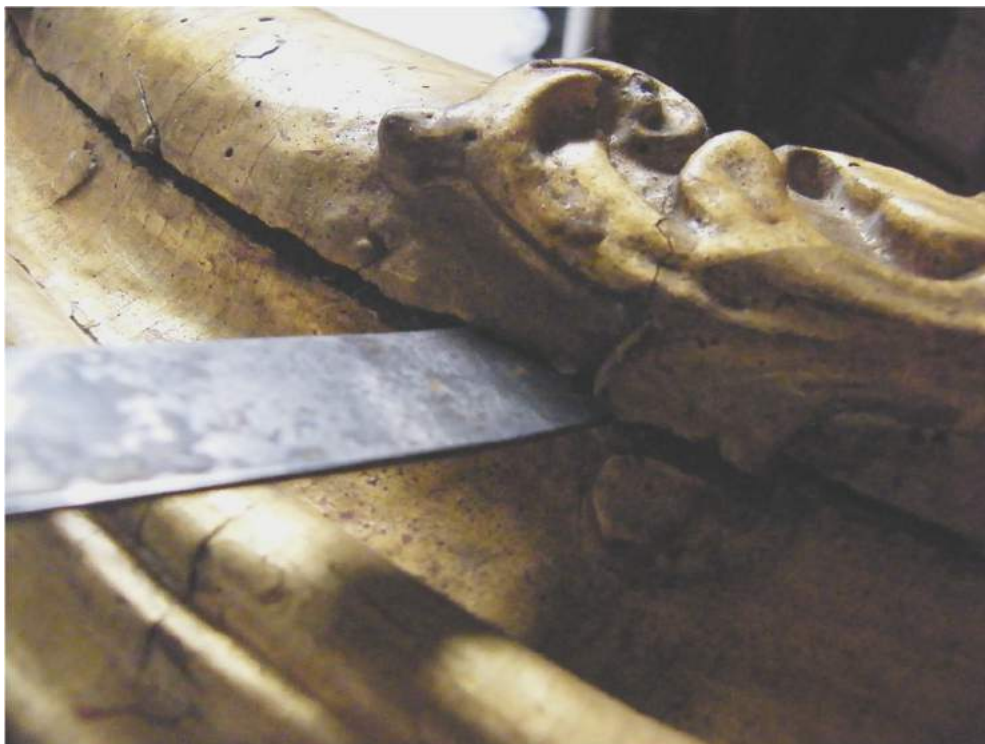
7. Odspojenie górnej części półwałka. Rozklejenie konstrukcji.

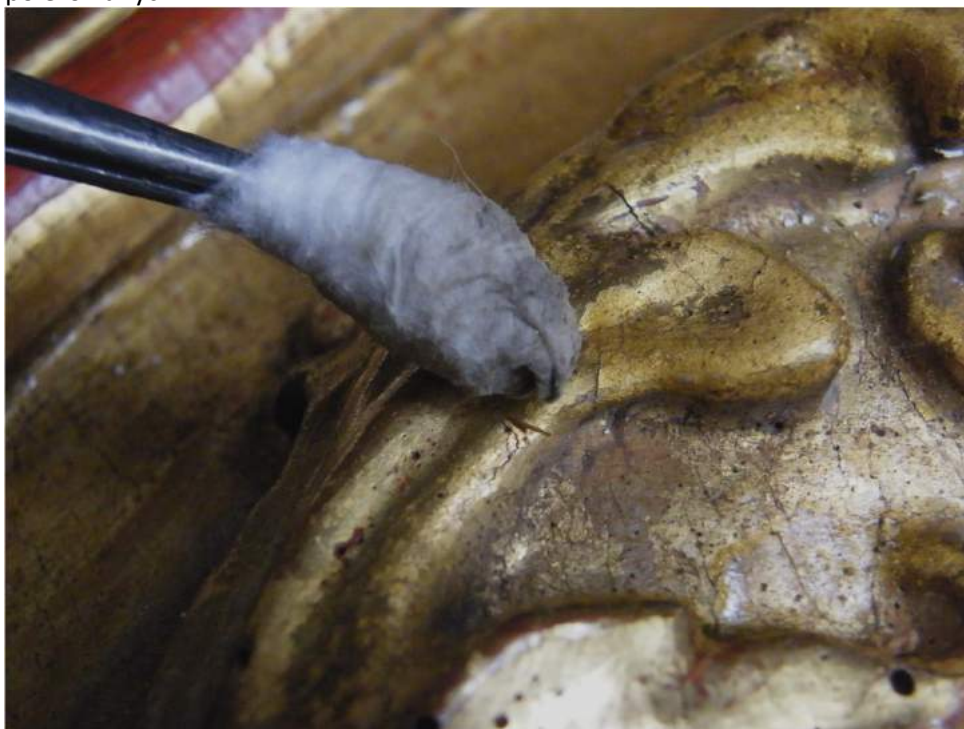
10. Fragment dekoracji w trakcie chemicznego oczyszczania z lakieru. Dobrze widoczna różnica walorowa między pozłotą oczyszczoną a lakierowaną.

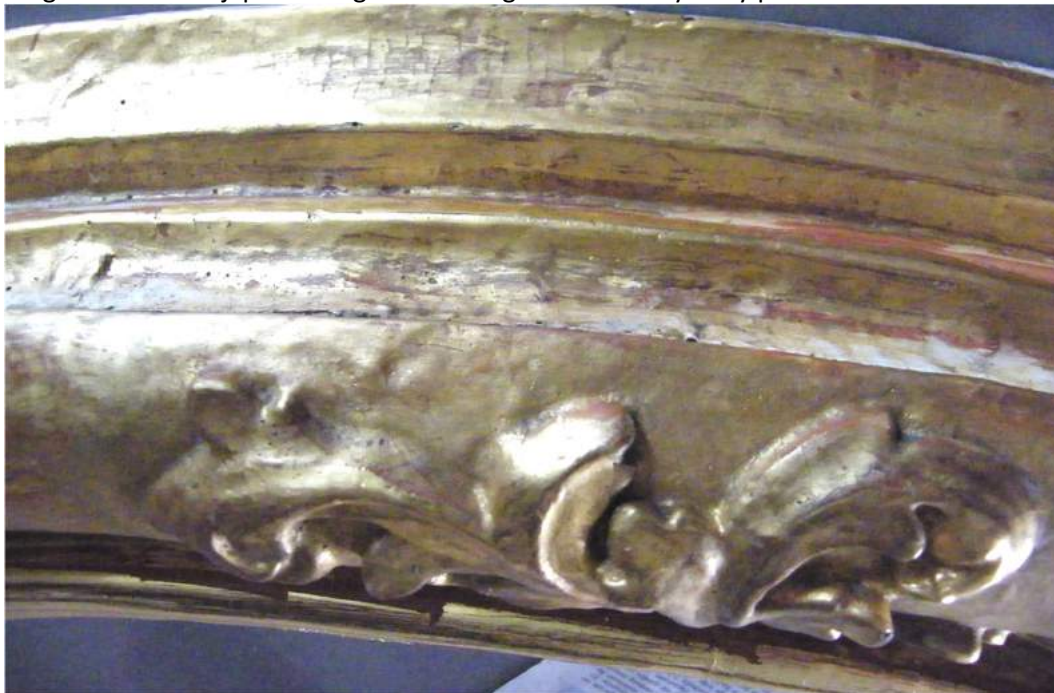
25. Fragment łuku wklęsło-wypukłego po konserwacji. Widoczne scalone i spatynowane polery na szerokich holkielach.
