DOKUMENTACJA KONSERWATORSKA
V ETAPU PRAC KONSERWATORSKICH PRZY OŁTARZU GŁÓWNYM
W KOŚCIELE P.W. WNIEBOWZIĘCIA NAJŚWIĘTSZEJ MARII PANNY I ŚW.
MARCINA Z TOURS W GOŚCIKOWIE-PARADYŻU

Gościkowo-Paradyż 2017/2018

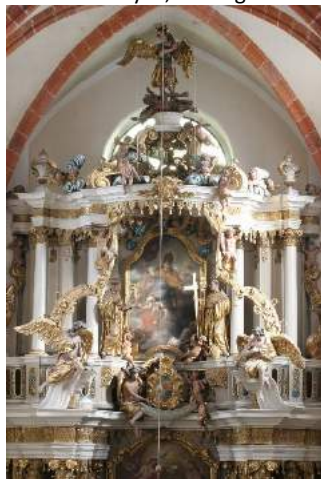
Fot. 3. Ołtarz główny, zwieńczenie. Przed konserwacją. Fot. P. Gorek, 2007.

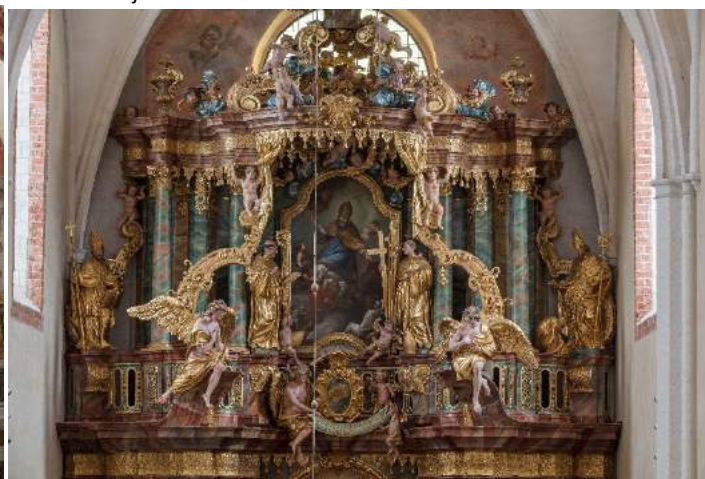
Fot. 4. Ołtarz główny, zwieńczenie. Po konserwacji. Fot. D. Kwiecień 2018.

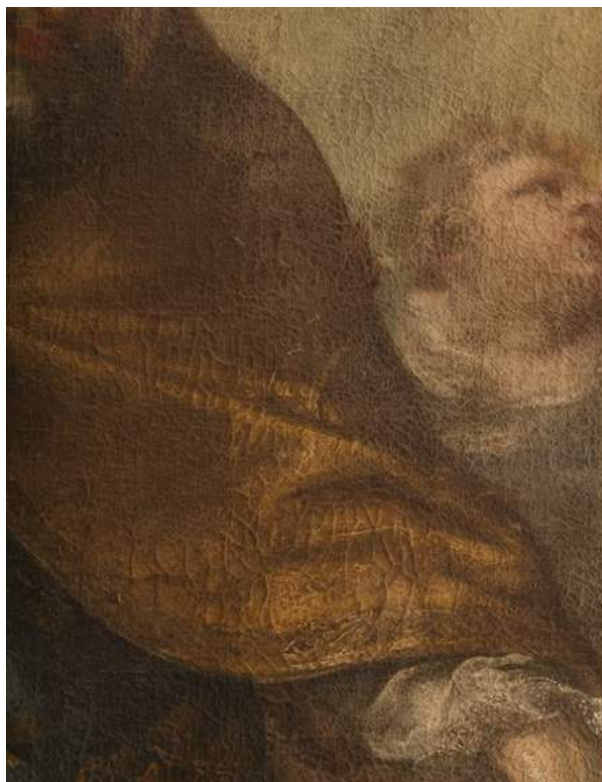
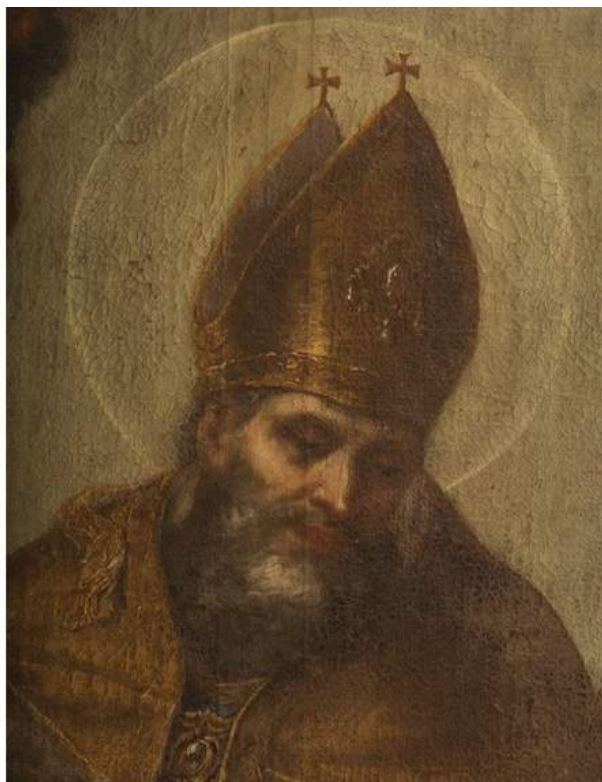
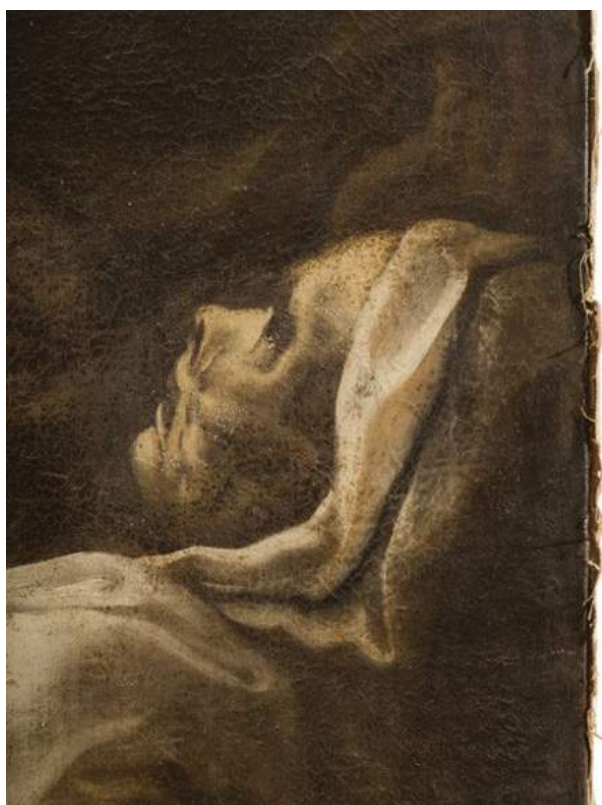
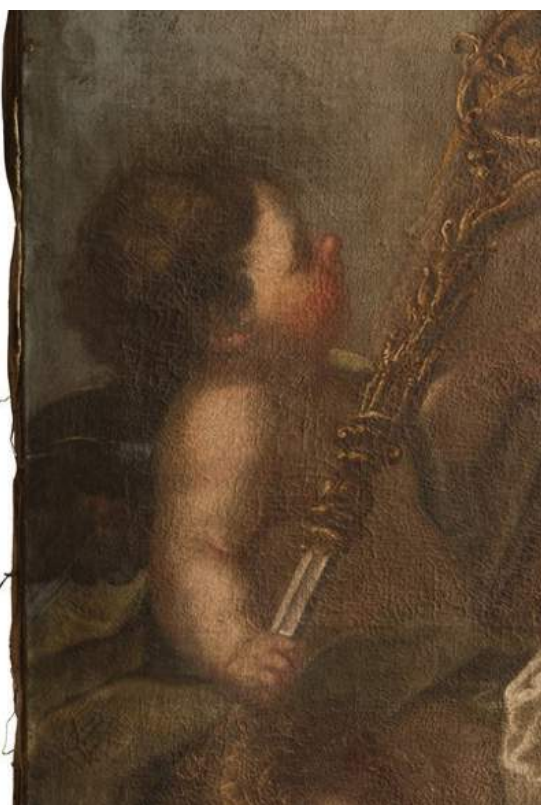
Stan przed konserwacją

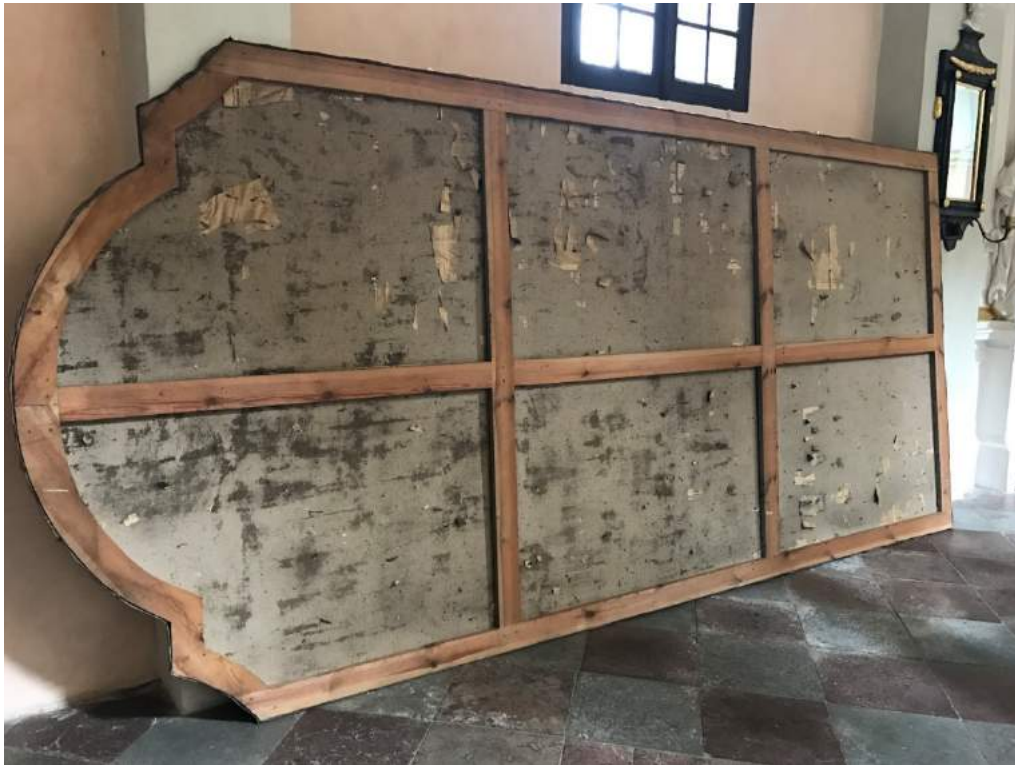
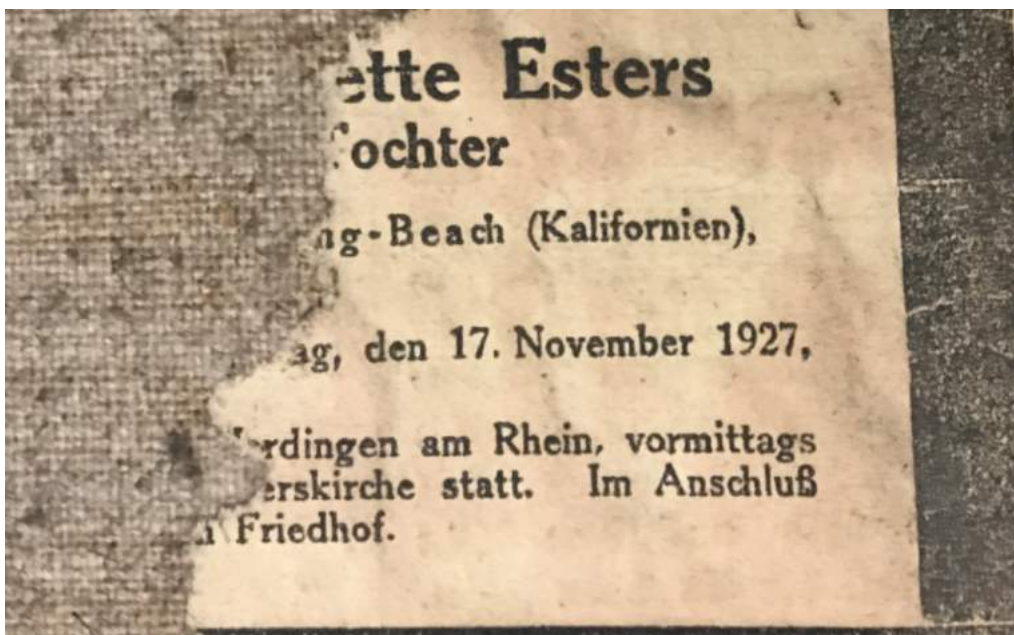
Backside

Previous restoration (new stretcher, relining) was done after November 1927

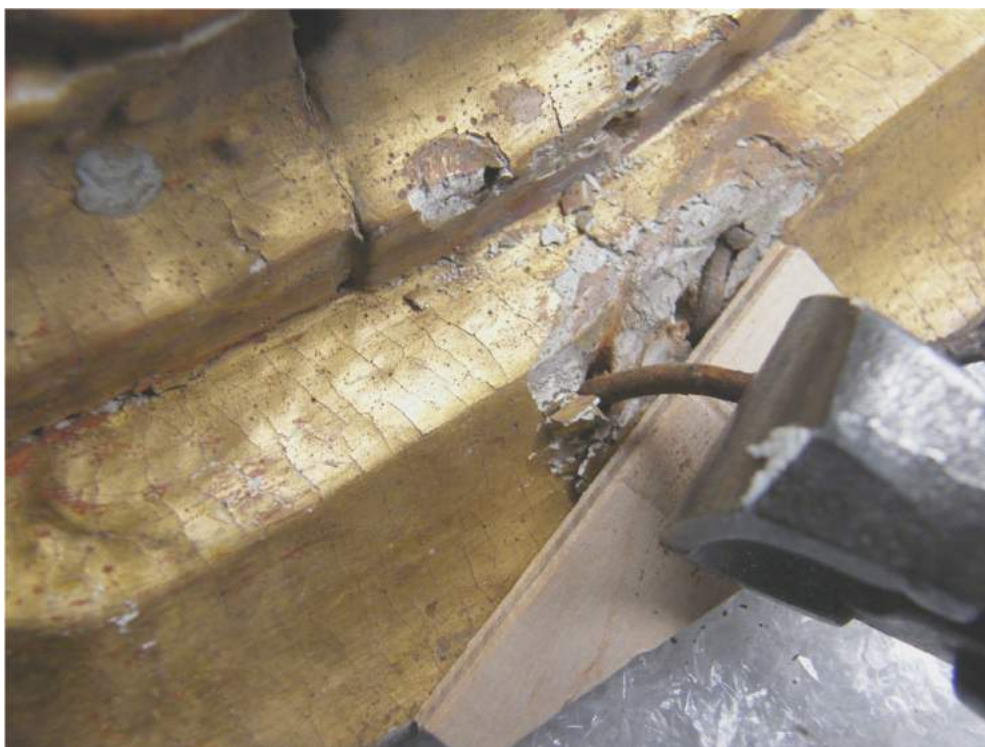
8. Usuwanie elementów obcych z lica profilu ramy.

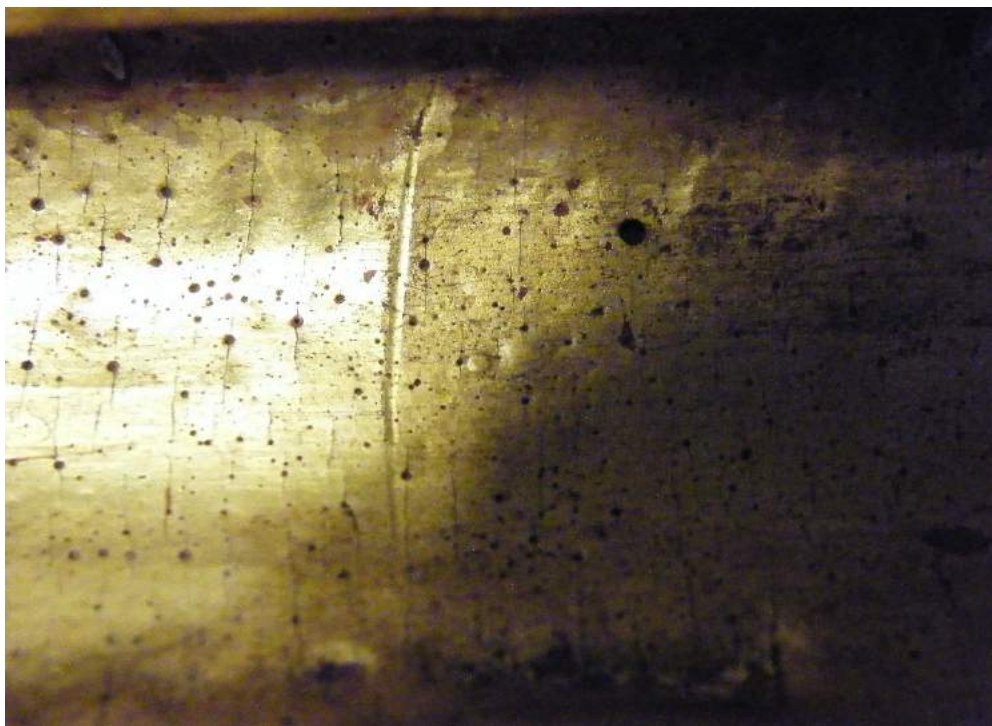
9. Dobrze widoczne warsztatowe wytrasowanie w gruntach granicy złocień matowych i polerowanych.

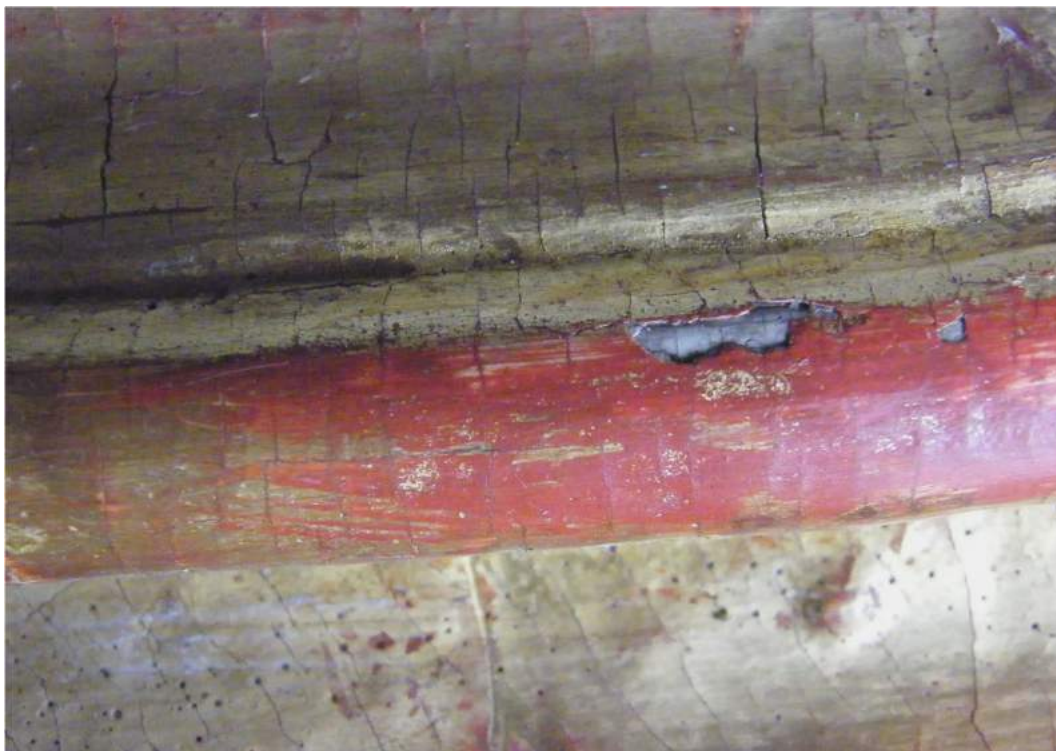
11. Fragment podkładu olejnego po zmyciu wtórnego przezłocenia.

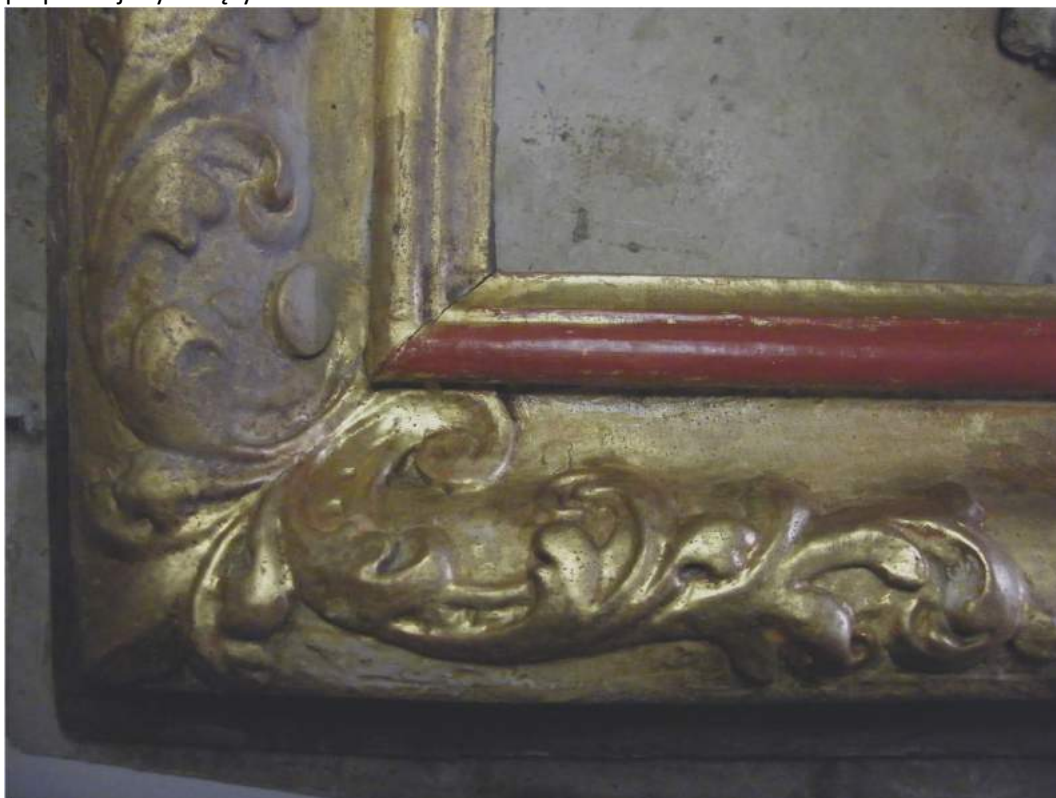
14. Półwałek po usunięciu przezłocień. Odsłonięty ciemnoczerwony olejny podkład. Na ornamentie widoczne zamalowania szarą farbą z lamperii.

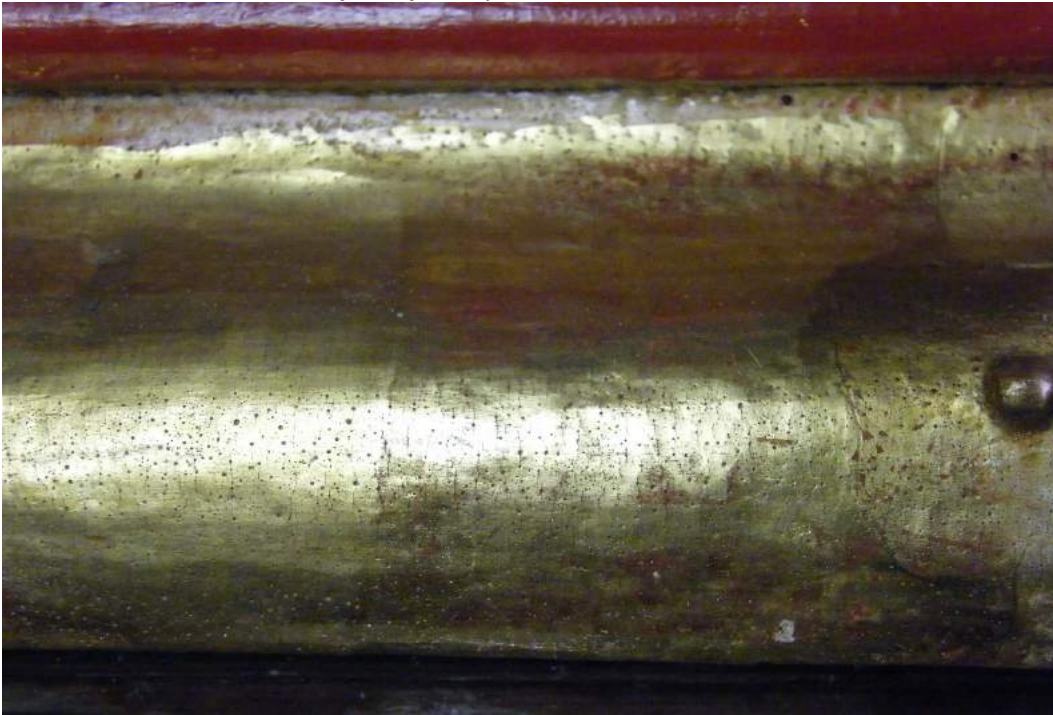
15. Duży półwałek. Usuwanie wtórnych przezłocień. Centralnie widoczna błyszcząca warstwa oryginalnej pozłoty, na lewo matowe przezłocenie.

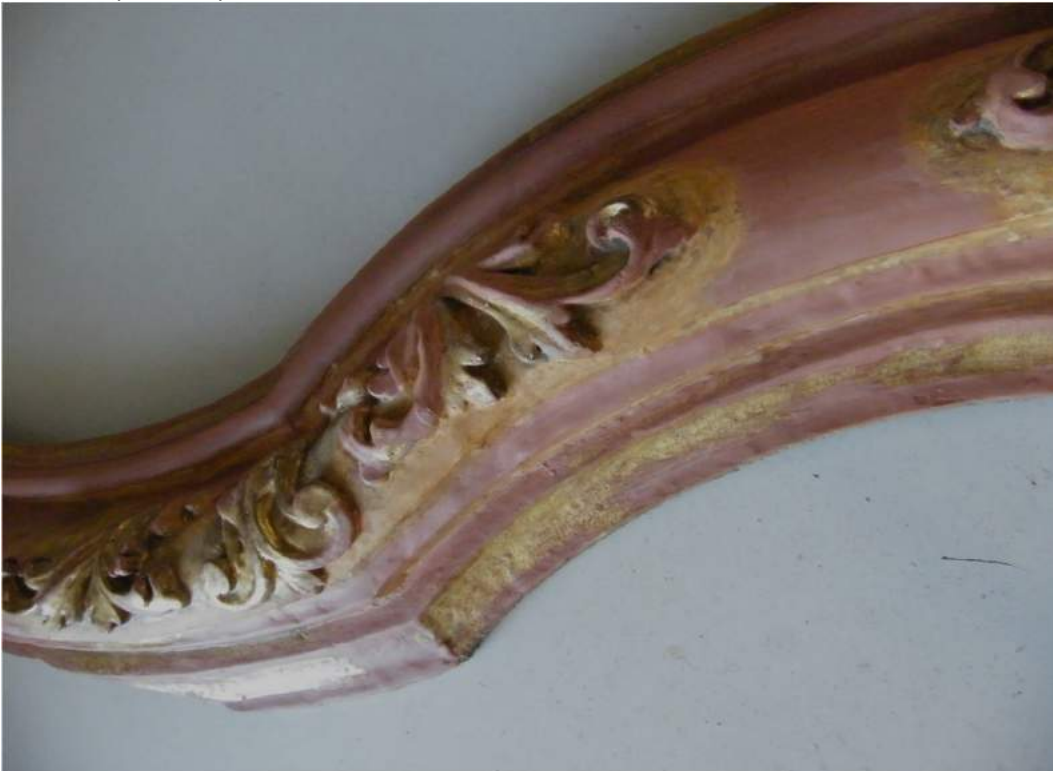
23. łuk wklęsło-wypukły po zapulmentowaniu pod polery.

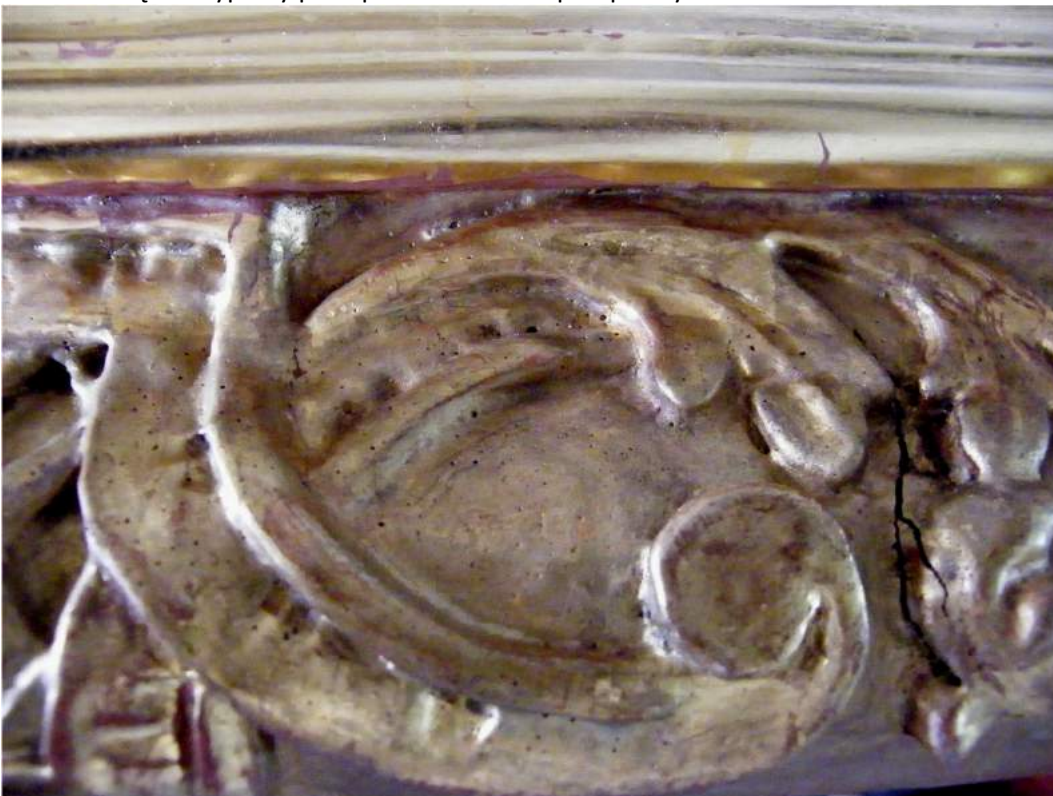
24.

Fragment dekoracji podłużnego boku. Na górze widoczny mały półwałek ze zrekonstruowaną pozłotą.

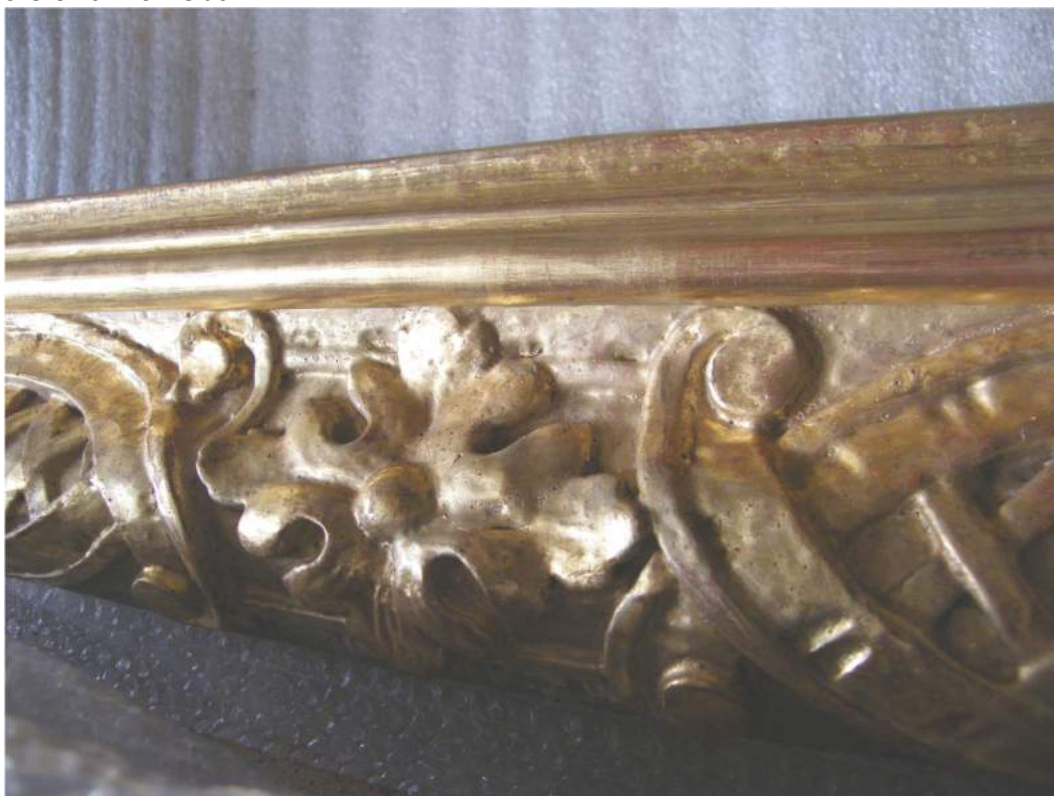
26. Fragment dłuższego boku po konserwacji. Odświeżone pozłoty na ornamentach i

zrekonstruowane na półwałku i holkieli wewnętrznej.

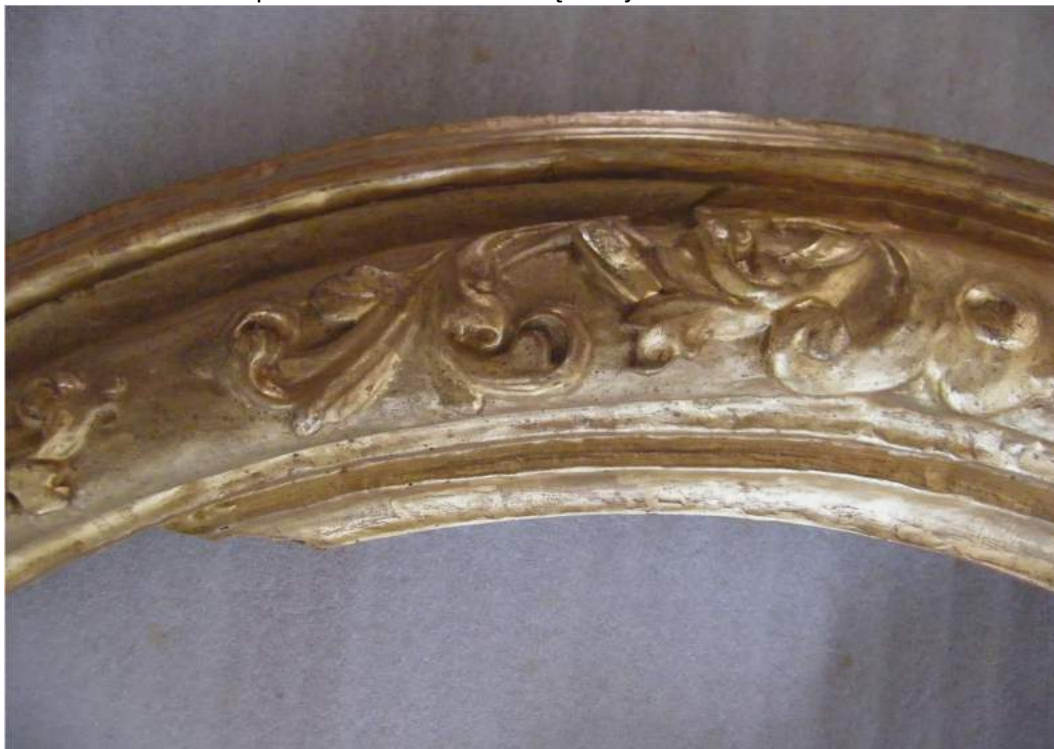
27. Łuk wklęsły (dolny profil) po konserwacji.

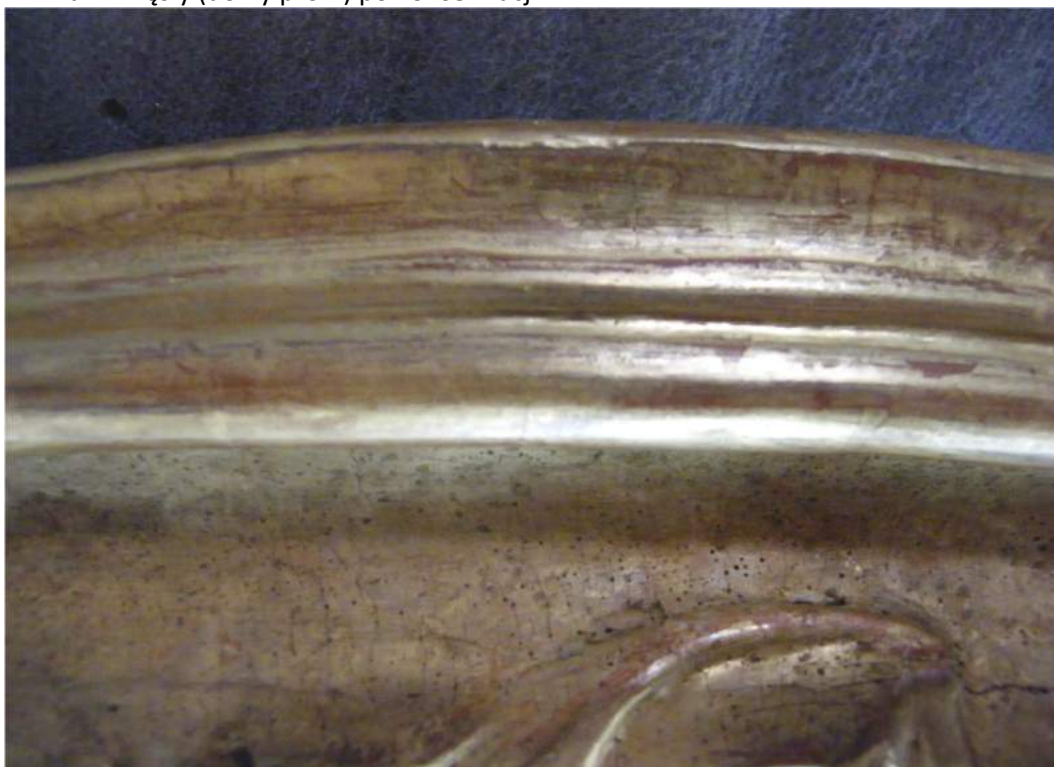
28. Zbliżenie dużej holkieli łuku. Wyretuszowane stare i postarzone nowe pozłoty.
